ANEXO IV “ESTUDIO TERMOGRÁFICO”

El objeto del presente anexo es exponer el estudio termográfico cualitativo realizado a los cuadros de alumbrado público del municipio de La Vila Joiosa.

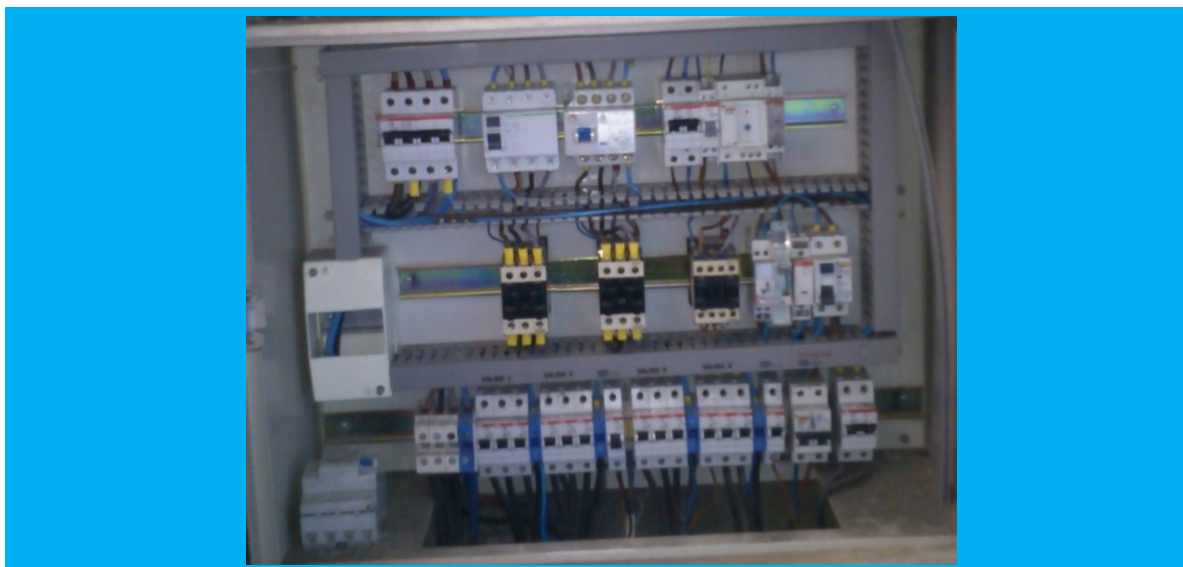
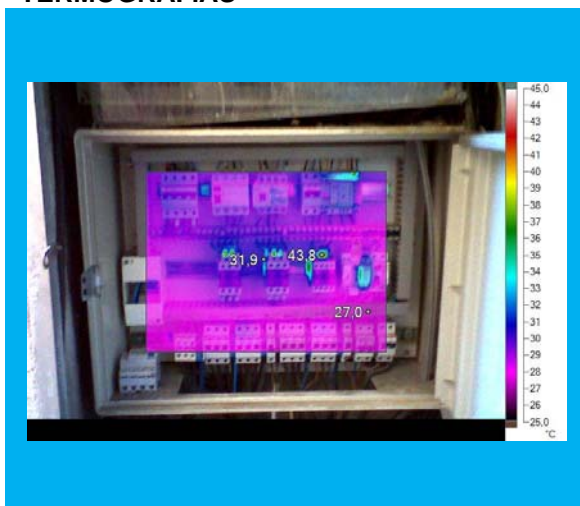
CUADRO C2
DIRECCIÓN Avda REY JUAN CARLOS I, 5-1
FOTOGRAFÍA

En esta termografía no se aprecian grandes diferencias de temperatura entre las zonas más frías y las zonas más calientes, con lo que se concluye que no hay ningún defecto que pueda afectar térmicamente al cuadro.

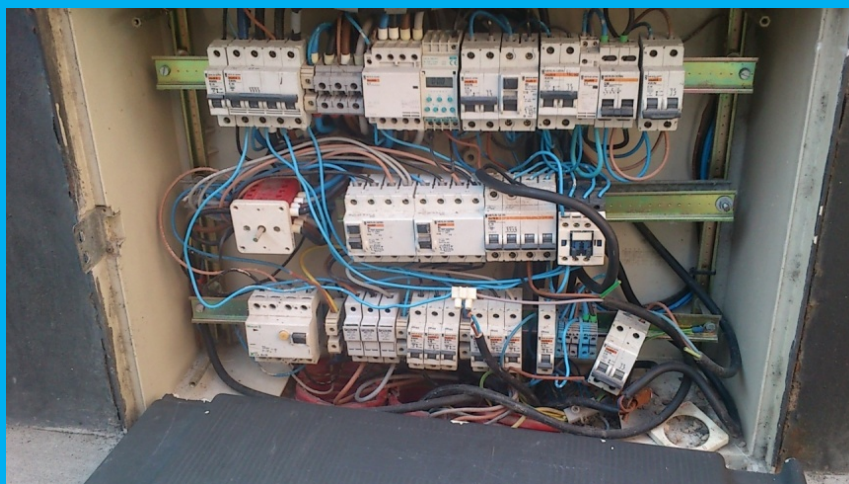
CUADRO C2.1
DIRECCIÓN Mercado, debajo de la palmera
FOTOGRAFÍA

Como se aprecia en la termografía, la zona con más temperatura del cuadro es el contactor ubicado en el carril superior. Esto se debe a que el contactor es el elemento que transmite potencia en el cuadro. Teniendo en cuenta este dato, se concluye que no hay ningún defecto térmico en el cuadro.

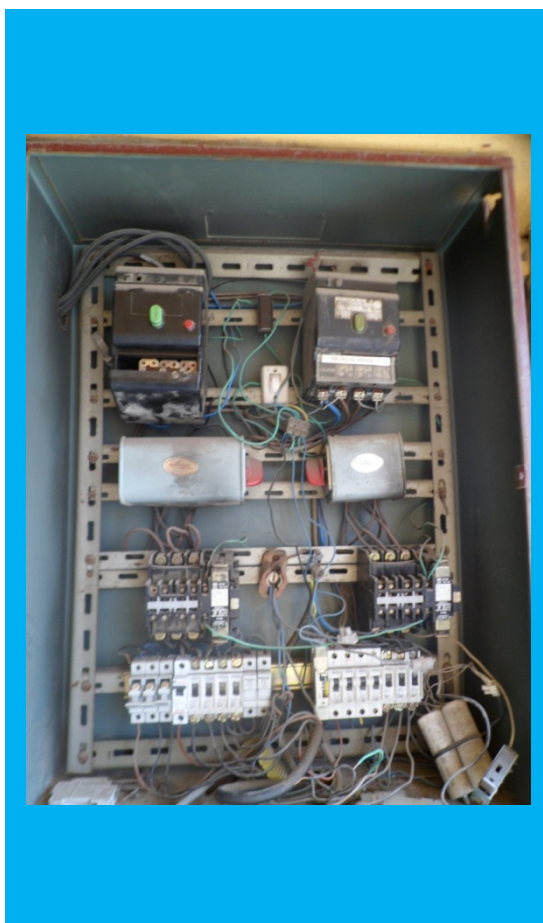
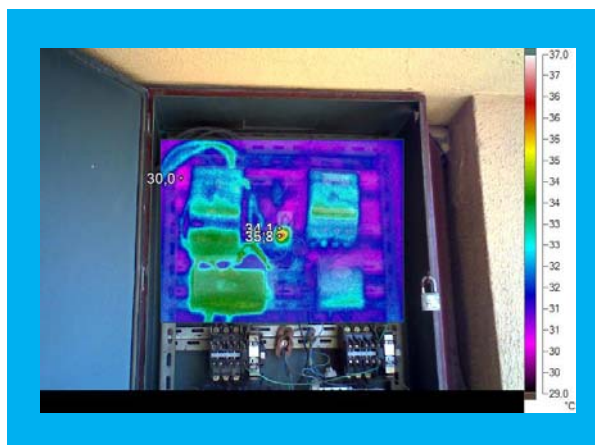
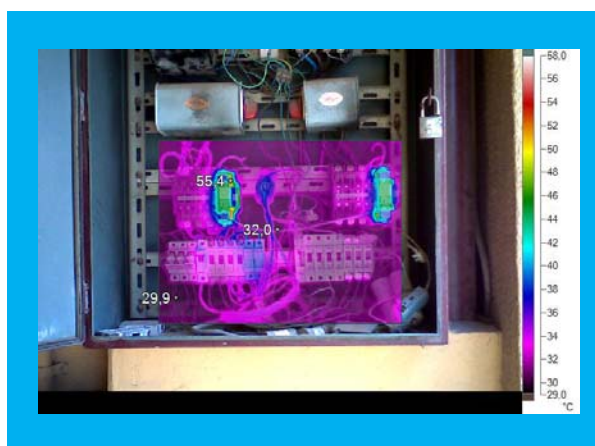
CUADRO C7
DIRECCIÓN C/ COLON, 77-1
FOTOGRAFÍA

No se aprecia ningún defecto en la termografía ya que no existen grandes diferencias de temperatura entre los diferentes elementos del cuadro.

Únicamente destacar que el efecto de mayor temperatura en las protecciones generales y en los relés ubicados junto a los contactores de potencia, se debe a que en esos equipos hay un cambio de material, pasando de zonas brillantes a opacas.

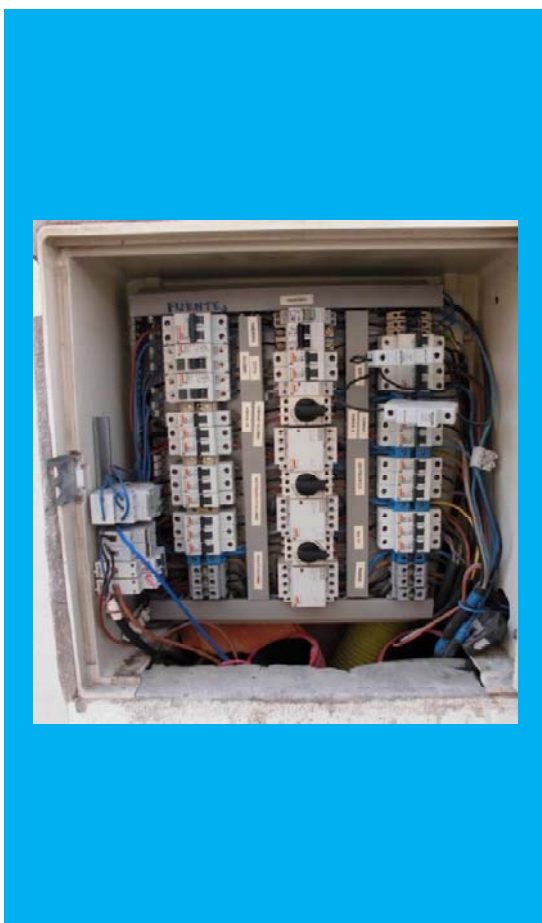
CUADRO C10
DIRECCIÓN C/ JESUS URRIOS, 1-bis
FOTOGRAFÍA

Se observa en la termografía que los contactores trifásicos están más calientes que el contactor monofásico ya que controlan una potencia mayor.

Pese a ellos, y teniendo en cuenta que este es el funcionamiento normal, se concluye que no hay ningún defecto en el cuadro.

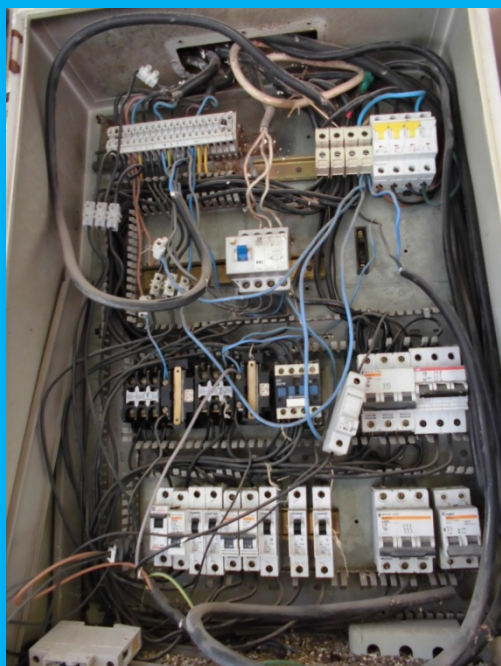
CUADRO C11
DIRECCIÓN C/ POLOP, 10, A
FOTOGRAFÍA

No se aprecian diferencias de temperatura significativas en los diferentes elementos del cuadro.

Se concluye que no hay ningún defecto en el cuadro.

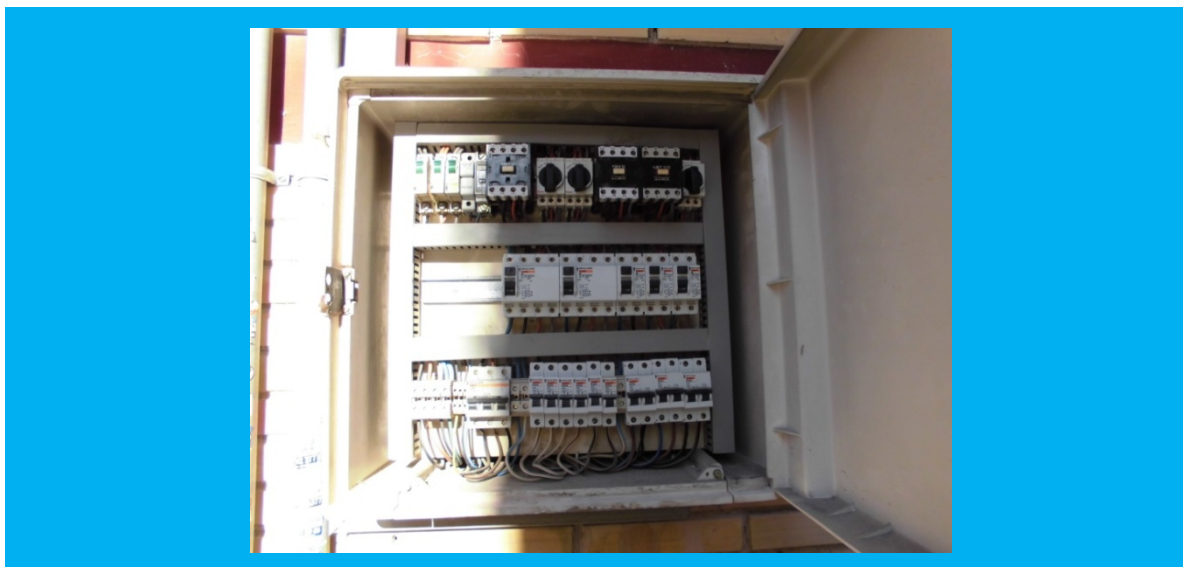
CUADRO C11-1
DIRECCIÓN C/ JESUS URRIOS, 11
FOTOGRAFÍA

En la termografía se aprecia que las zonas más calientes son las planchas de plástico. Esto se debe a los reflejos provocados por la luz solar, en este material.

Por lo demás, no se aprecian diferencias importantes de temperatura en el cuadro. Por lo tanto, se concluye que no hay ningún defecto.

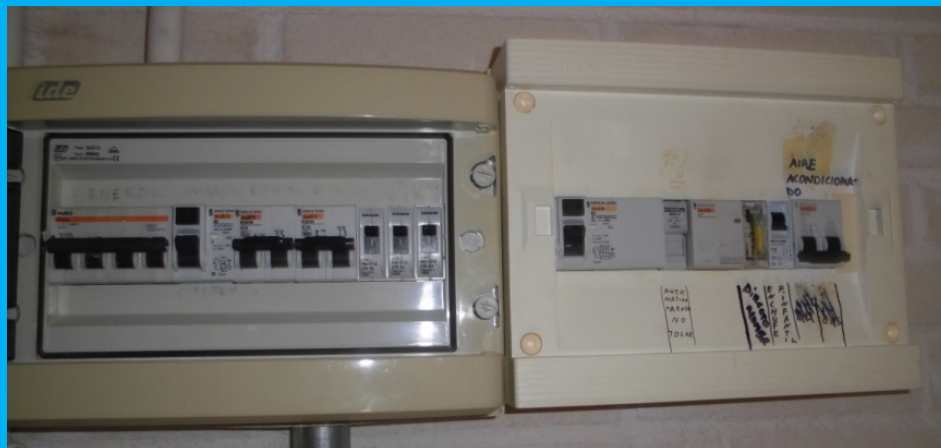
CUADRO C11-1-1
DIRECCIÓN PARQUE SEGURIDAD VÍAL - BOTÁNICO
FOTOGRAFÍA

En la termografía se aprecia que la zona más caliente del cuadro es el contactor potencia.

Teniendo en cuenta que este es el funcionamiento normal, y que la diferencia cualitativa de temperatura no se puede considerar representativa, se concluye que no hay ningún defecto en este cuadro de alumbrado.

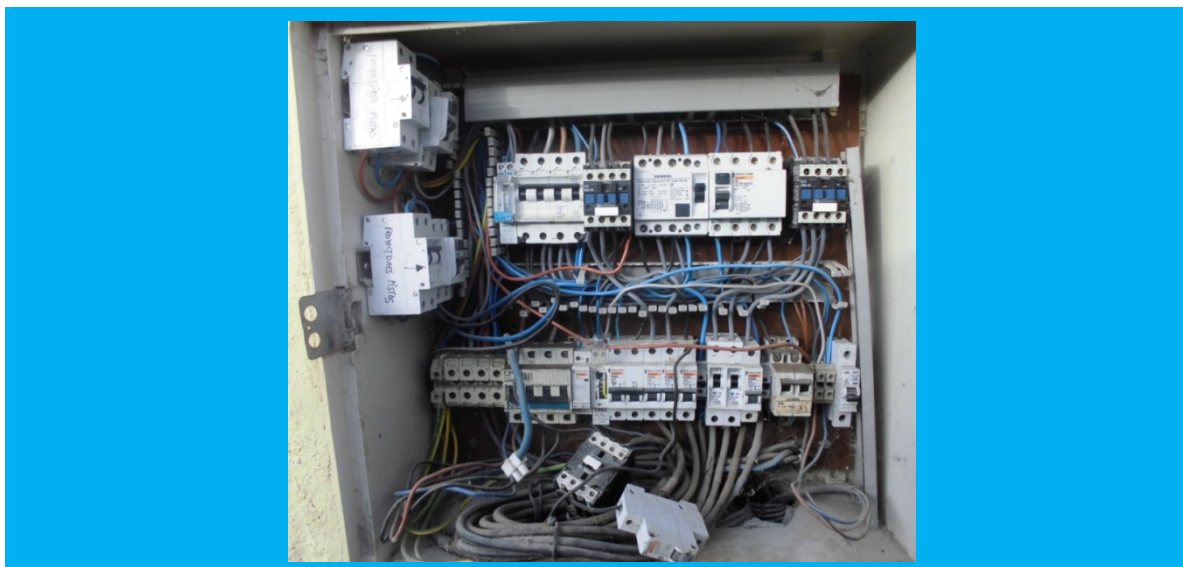
CUADRO C14
DIRECCIÓN Ptda Ermita, 20
FOTOGRAFÍA

Como se observa en la termografía, la zona más caliente es el contactor del carril de abajo, pero las diferencias de temperatura no son significativas.

Por lo tanto, se concluye que no hay ningún defecto.

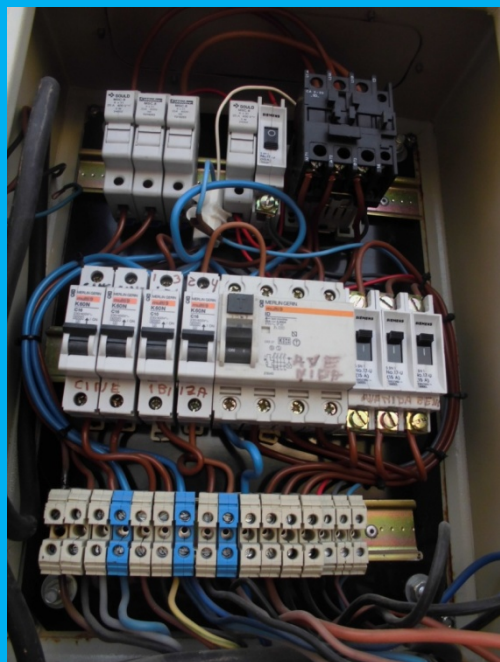
CUADRO C15
DIRECCIÓN C/ COLON, 85-1
FOTOGRAFÍA

En este caso, además de apreciarse de nuevo que una de las zonas con mayor temperatura es el contactor situado a la derecha del carril superior, se observa que la fase de entrada al fusible ubicado a la derecha del carril superior, se encuentra a más temperatura que los contiguos.

Por lo tanto, pese a no apreciarse un incremento de temperatura excesivo, se recomienda revisar el apriete y la carga en este punto de la instalación.

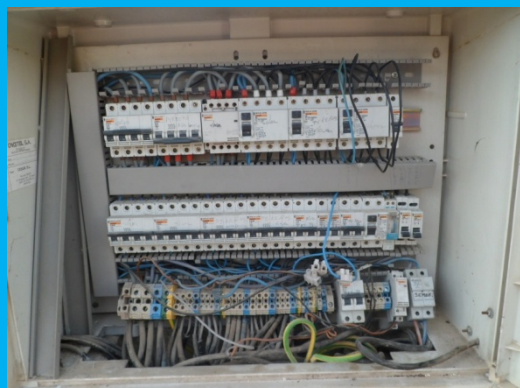
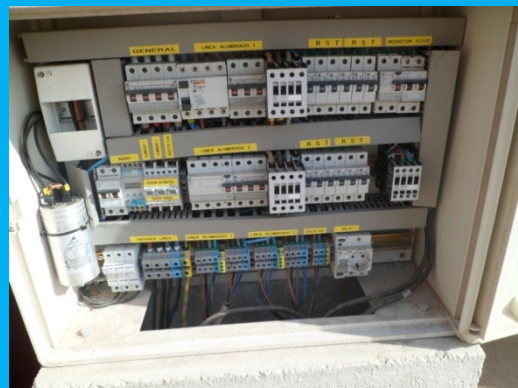
CUADRO C17
DIRECCIÓN C/ DOCTORA DAMIANA ZARAGOZA, s/n
FOTOGRAFÍA

En la termografías anteriores no se aprecian diferencias de temperatura significativas. Únicamente destacar en la termografía de la derecha, el punto caliente se corresponde con el reflejo de la luz solar con un tornillo interno de la caja del Interruptor de Control de Potencia.

Por lo tanto, se concluye que no existe ningún defecto en el cuadro.

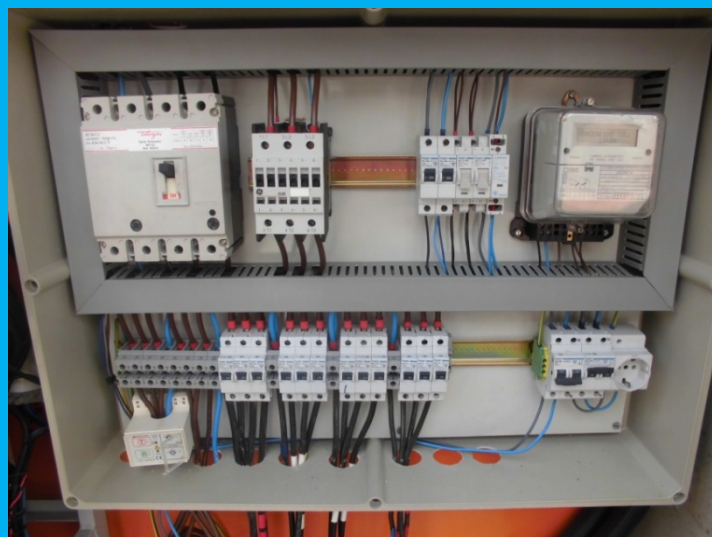
CUADRO C19
DIRECCIÓN Urb CALES I ATALAIES P.P., 3-1
FOTOGRAFÍA

En la termografía se observa que las bornas de entrada de el contactor de la parte superior se encuentran más calientes que las de salida, con lo que se debe revisar el apriete de las mismas.

Así mismo, se aprecia que el tercer magnetotérmico de la parte inferior está más caliente que los contiguos. Esto es debido a que hay un reparto de cargas desequilibrado y este magnetotérmico controla una potencia mayor que los contiguos. Por lo tanto se recomienda revisar la compensación de cargas en este cuadro.

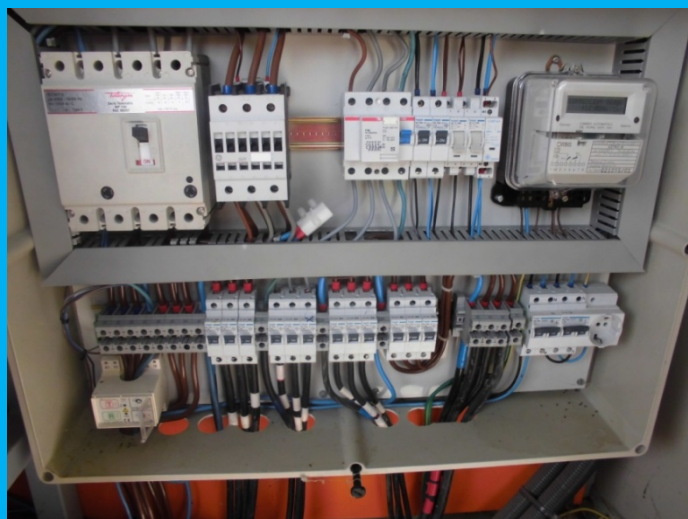
CUADRO C21
DIRECCIÓN Urb CALES I ATALAIES P.P., 1
FOTOGRAFÍA

Como se observa en la termografía, las planchas de plástico se muestran a una temperatura elevada. Esto se debe al reflejo de la luz solar sobre las mismas.

En cuanto al resto del cuadro, se aprecia que no hay diferencias de temperatura importantes entre los distintos elementos del cuadro, por lo tanto se concluye que no tiene ningún defecto.

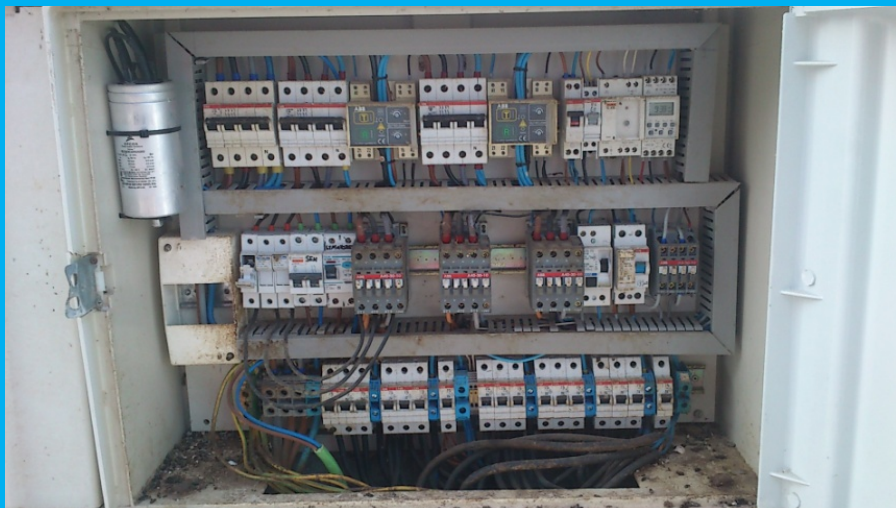
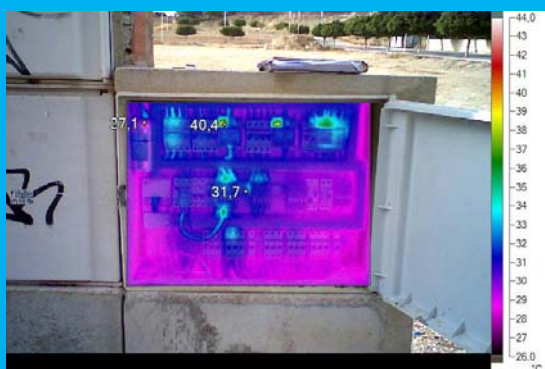
CUADRO C23
DIRECCIÓN C/ PELAYO, 2-bis
FOTOGRAFÍA

En la termografía se aprecia que no aparecen diferencias de temperatura significativas entre los distintos elementos del cuadro, por lo tanto se concluye que no tiene ningún defecto.

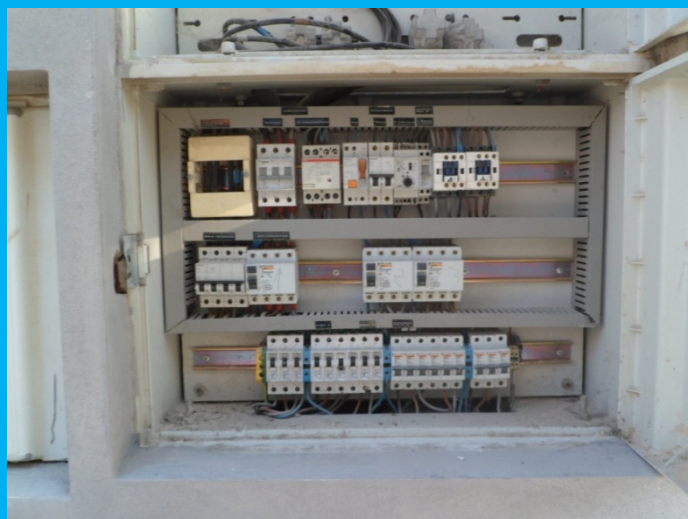
CUADRO C24
DIRECCIÓN C/ PIANISTA GONZALO SORIANO, 12-prox, Bajo
FOTOGRAFÍA

Como se aprecia en la termografía, las zonas más calientes del cuadro son los contactores. Esto es debido a que controlan la potencia del cuadro.

Por lo tanto, se concluye que no hay ningún defecto.

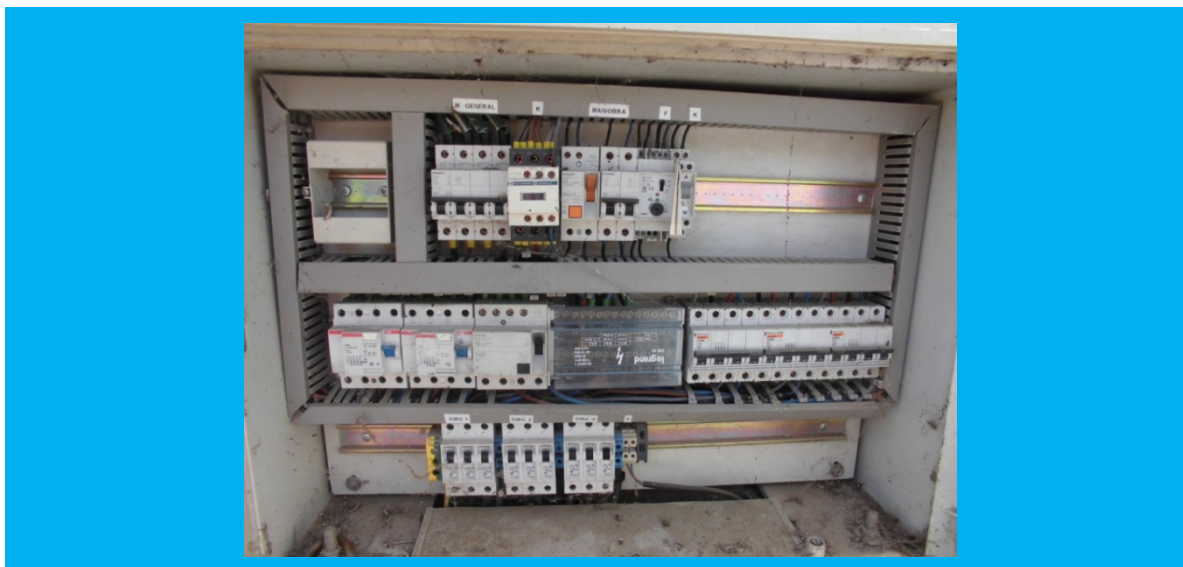
CUADRO C26
DIRECCIÓN Plgo PLAN PARCIAL 29 PARAISO-SUD, s/n
FOTOGRAFÍA

En la termografía se observa como el primer magnetotérmico del carril central y la primera línea de salidas, del carril inferior, se encuentran a mayor temperatura que los contiguos. Esto es debido a que controla mayor potencia que los demás, ya que el reparto de cargas está desequilibrado. Por lo tanto se recomienda revisar la compensación de cargas en este cuadro.

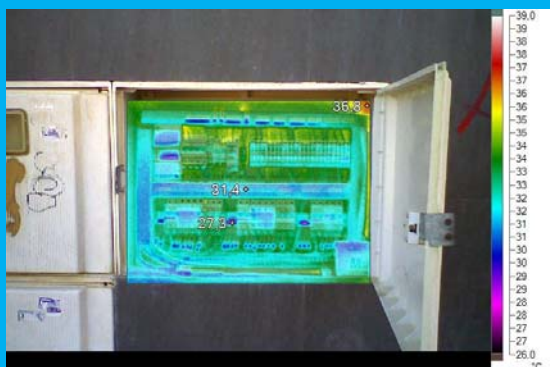
CUADRO C29
DIRECCIÓN Plgo PLAN PARCIAL-2 BARBERES NORD, s/n
FOTOGRAFÍA

En la termografía no se aprecian diferencias de temperatura significativas entre los distintos elementos del cuadro eléctrico, con lo que se concluye que no se tiene ningún defecto.

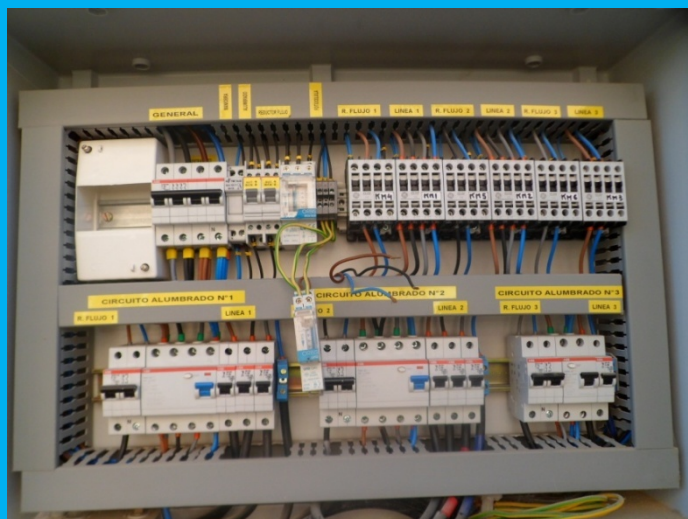
CUADRO C30
DIRECCIÓN Plgo PLAN PARCIAL-2 BARBERES, s/n, Bajo
FOTOGRAFÍA

En la termografía se aprecia que las partes más calientes son los carriles donde se sujetan los diferentes elementos del cuadro. Esto es debido a que los carriles reflejan la luz e interfieren en la medida termográfica.

Por lo tanto, se concluye que no hay ningún defecto.

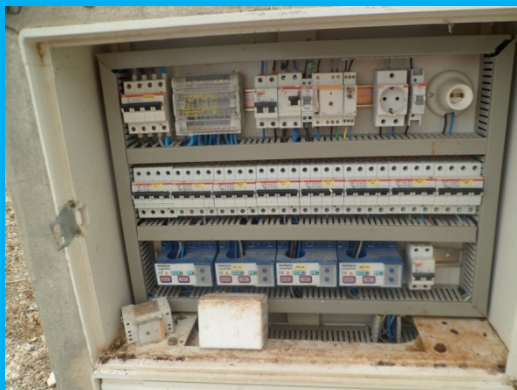
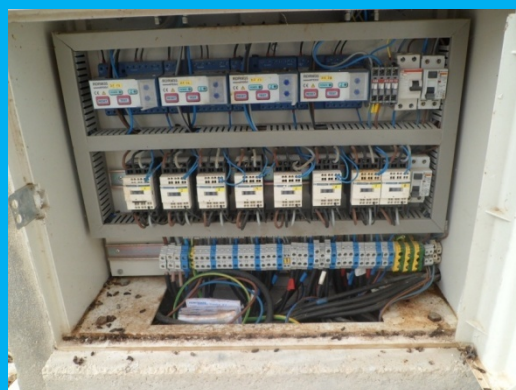
CUADRO C31
DIRECCIÓN C/ PUNTES DEL MORO, s/n
FOTOGRAFÍA

En la termografía se aprecia que las partes más calientes son las tapas de las canaletas para cables del cuadro. Esto es debido a que el material del que están hechos, PVC, refleja con mayor intensidad la luz e interfiere en la medida termográfica.

Teniendo en cuenta este efecto, se concluye que no hay ningún defecto.

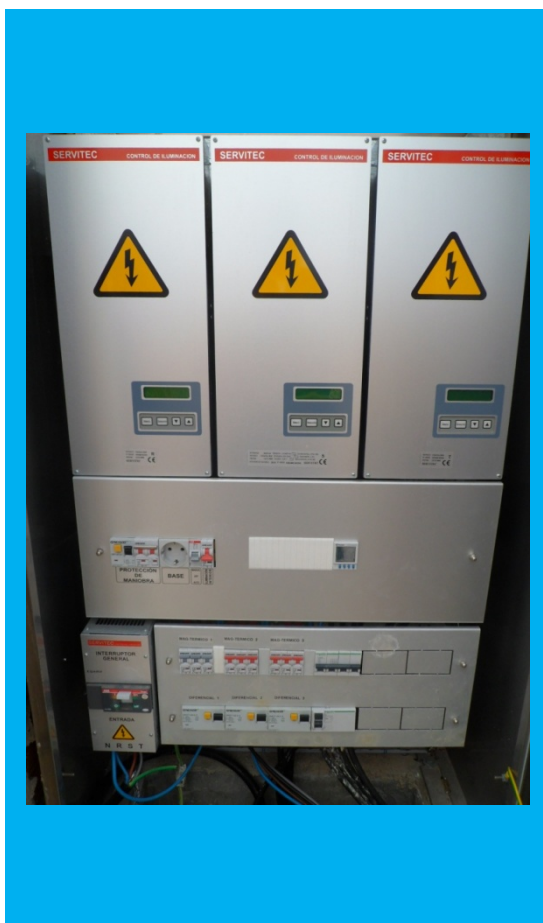
CUADRO C32
DIRECCIÓN Avda MESTRAL, 1-bis
FOTOGRAFÍA

Como se aprecia en la termografía anterior, para realizar el análisis termográfico se quitó la plancha de plástico que protege el cableado.

Se aprecia como el segundo magnetotérmico, ubicado en el segundo carril, está más caliente que los contiguos, esto es debido a que controla una mayor potencia.

Por lo tanto se recomienda revisar la compensación de cargas en este cuadro.

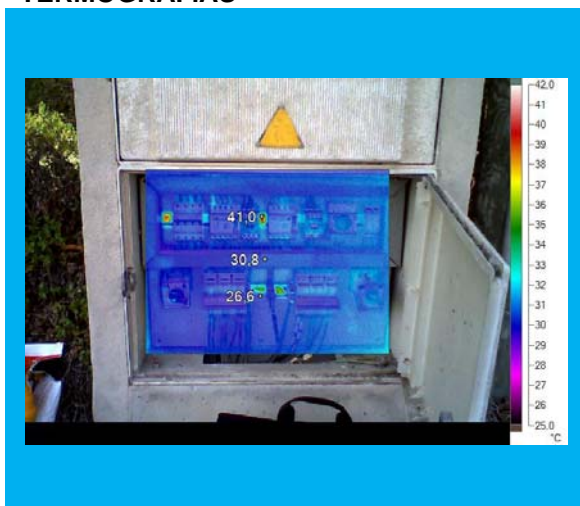
En la termografía los puntos calientes son consecuencia del reflejo de la luz solar sobre los carriles sin ocupar. Luego, no se aprecian grandes cambios de temperatura en ninguno de los diferentes elementos eléctricos, por lo que se concluye que no hay ningún defecto.

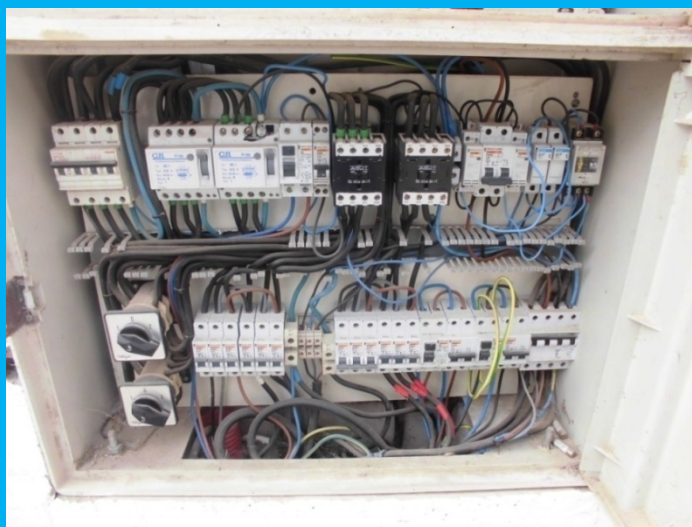
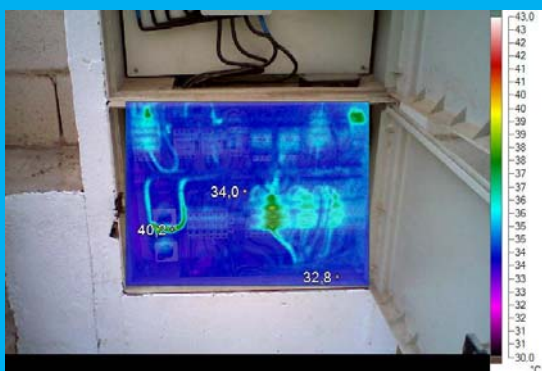
CUADRO C62
DIRECCIÓN Cno CEMENTERIO, 3-1
FOTOGRAFÍA

En la termografía no se aprecian diferencias de temperatura significativas entre los distintos elementos eléctricos del cuadro. Por lo tanto, se concluye que no hay ningún defecto.

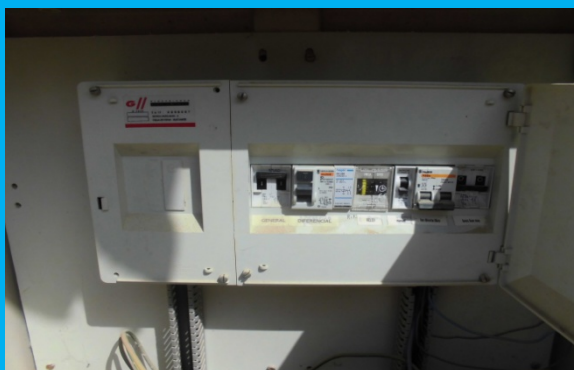
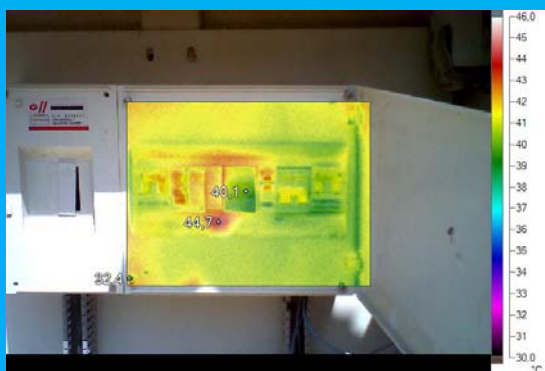
CUADRO C65
DIRECCIÓN Urb MONTIBOLI, 8-1, Bajo
FOTOGRAFÍA

En la termografía no se aprecian diferencias significativas de temperaturas entre los diferentes elementos eléctricos del cuadro. Por lo tanto, se concluye que no hay ningún defecto.

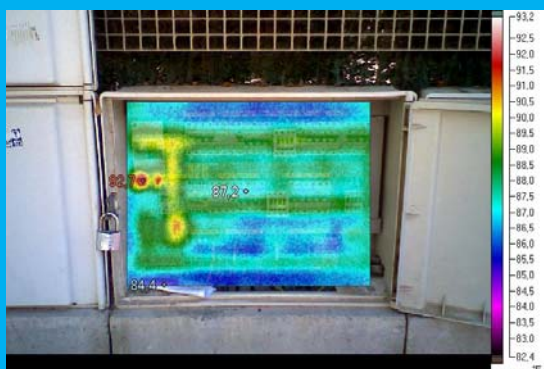
En la termografía se aprecian puntos calientes que se corresponden con el reflejo de la luz solar. En el resto del cuadro no se aprecian diferencias significativas de temperatura entre los diferentes elementos, por lo que se concluye que no hay ningún defecto.

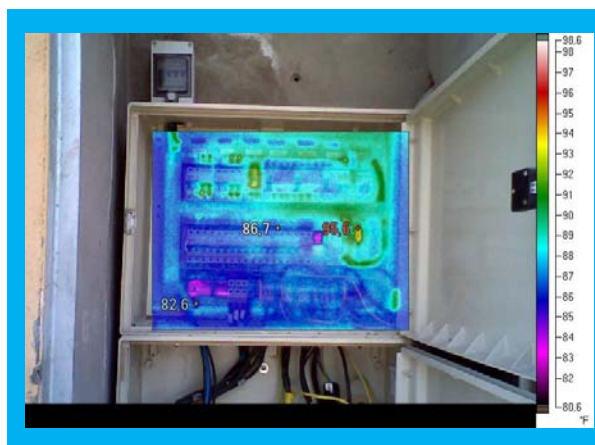
En la termografía no se aprecian diferencias de temperatura significativas entre los diferentes elementos eléctricos del cuadro. Por lo tanto, se concluye que no hay ningún defecto.

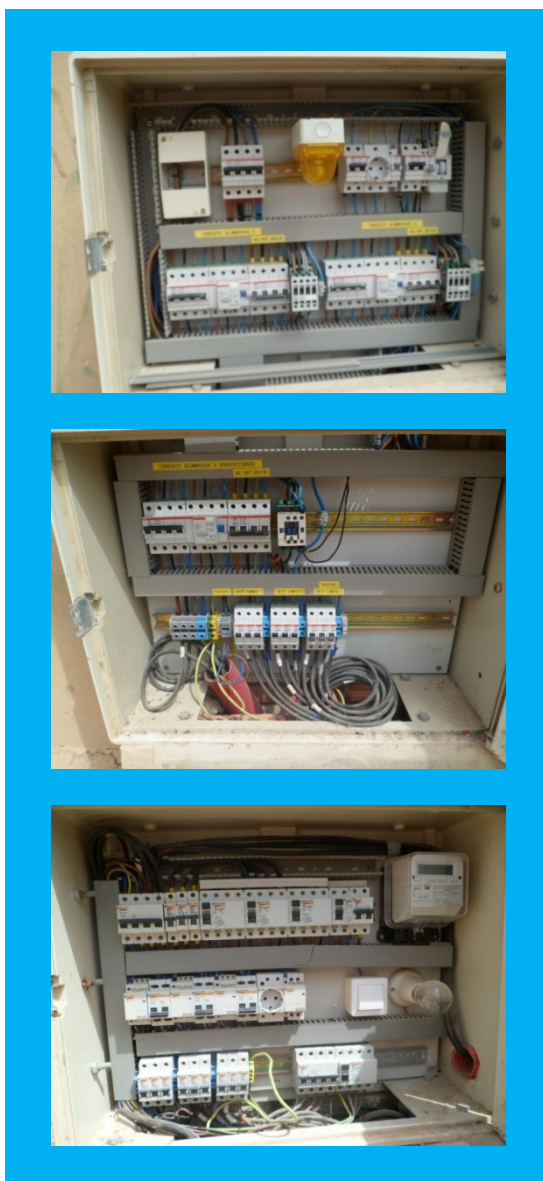
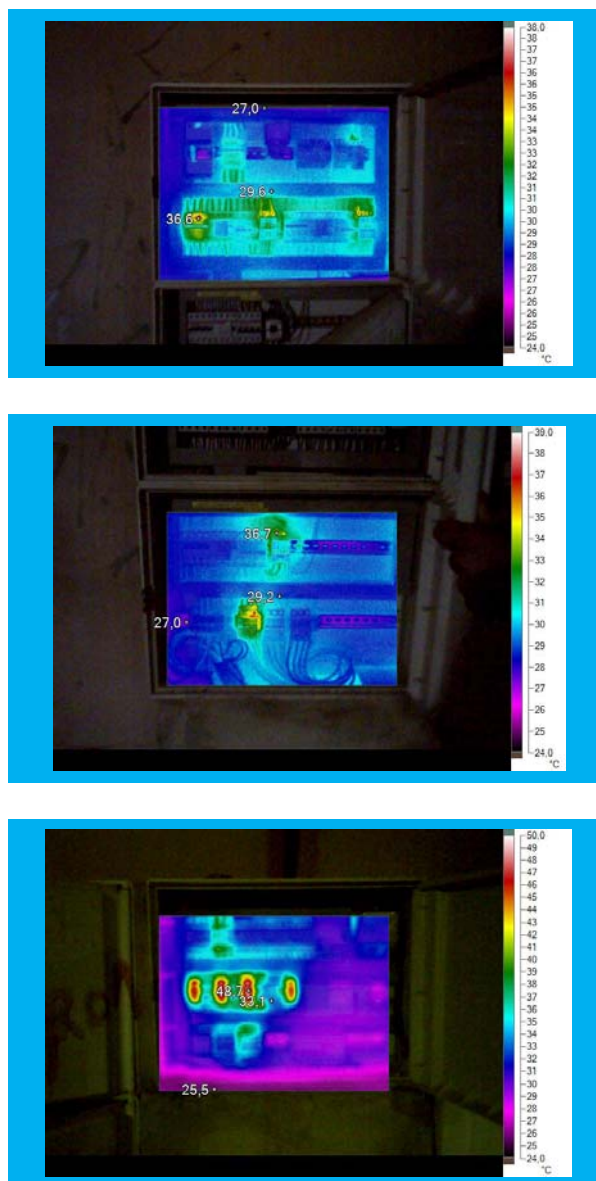
CUADRO C18
DIRECCIÓN Plaza JOAN FUSTER, s/n
FOTOGRAFÍA

Como se observa en la primera termografía, la entrada del magnetotérmico de la parte inferior izquierda, se encuentra más caliente que la salida con lo que se debe revisar el apriete de las bornas. En la segunda termografía no se aprecian diferencias de temperatura significativas, mientras que en la tercera termografía, se aprecia como los contactores de potencia se encuentran más calientes que el resto del cuadro. Esta diferencia de temperatura no se puede considerar significativa, por lo que se concluye que no hay ningún defecto.

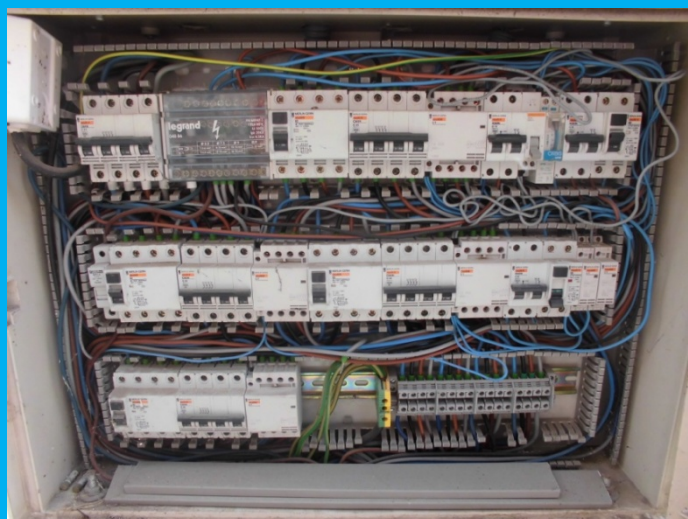
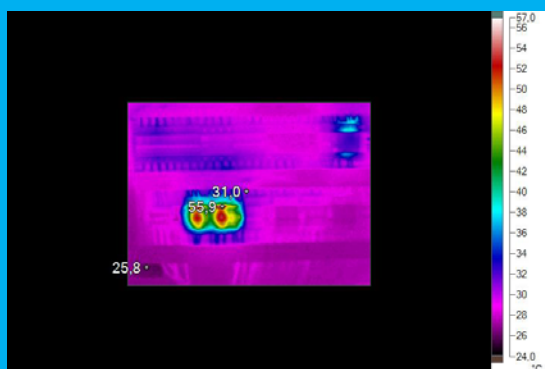
CUADRO C22
DIRECCIÓN C/ PELAYO, 2-bis
FOTOGRAFÍA

En la termografía se observa como las zonas más calientes del cuadro son los contactores de potencia, por lo tanto, teniendo que la temperatura de operación de estos elementos es elevada, se concluye que no hay ningún defecto.

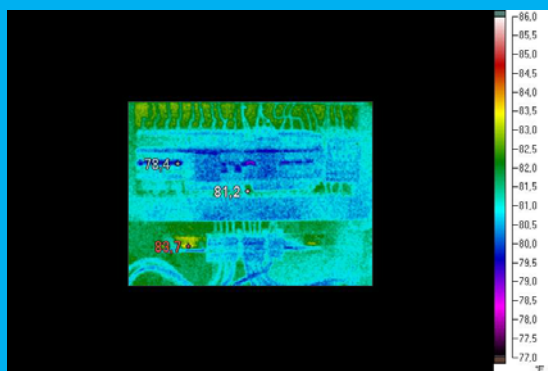
Los puntos calientes que se observan en la termografía son consecuencia de reflejos en los carriles. En el resto del cuadro no se observan diferencias de temperatura significativas entre los distintos elementos eléctricos. Por lo tanto, se concluye que no hay ningún defecto.

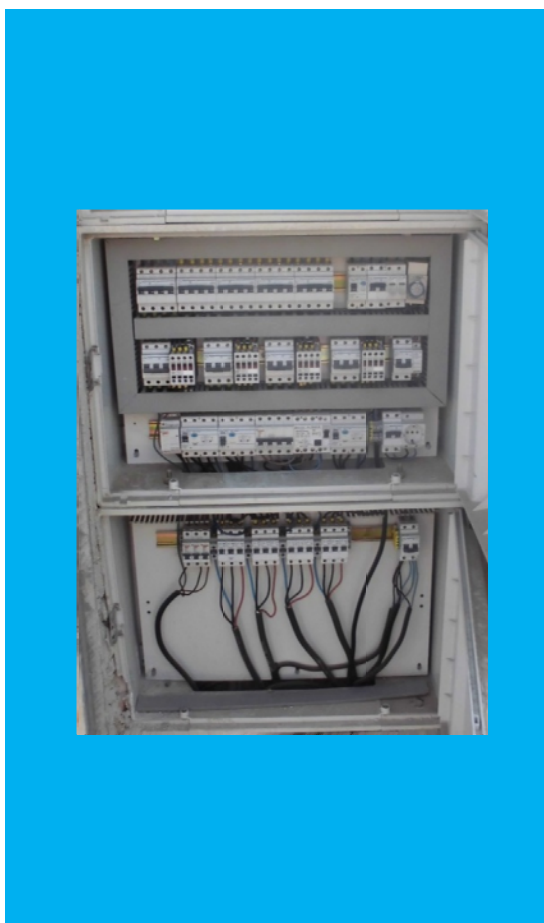
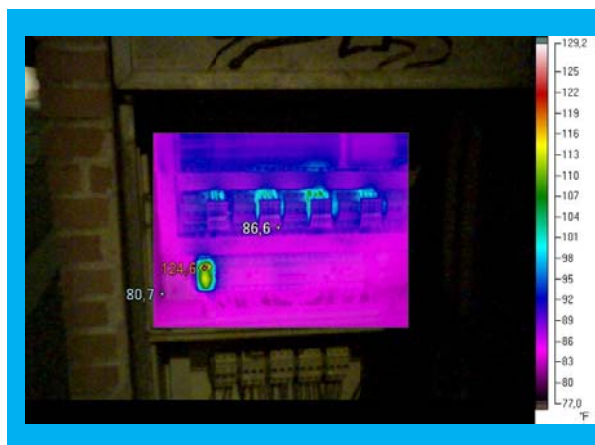
CUADRO C73
DIRECCIÓN C/ MEDITERRANEO, 1-bis
FOTOGRAFÍA

Se aprecia que el contactor de la parte inferior izquierda se encuentra a una mayor temperatura que el resto del cuadro. Estas diferencias de temperatura no se pueden considerar significativas, por lo tanto, se concluye que no hay ningún defecto.

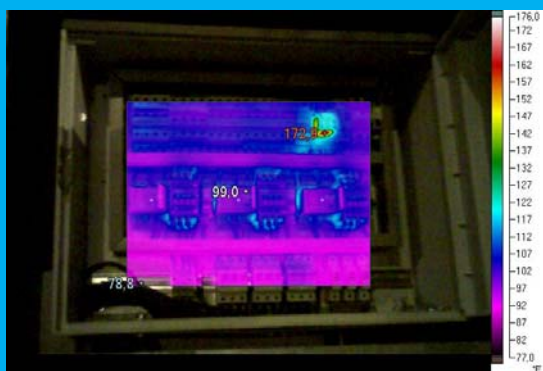
En la termografía no se aprecian diferencias significativas de temperatura. Por tanto, se concluye que no hay ningún defecto.

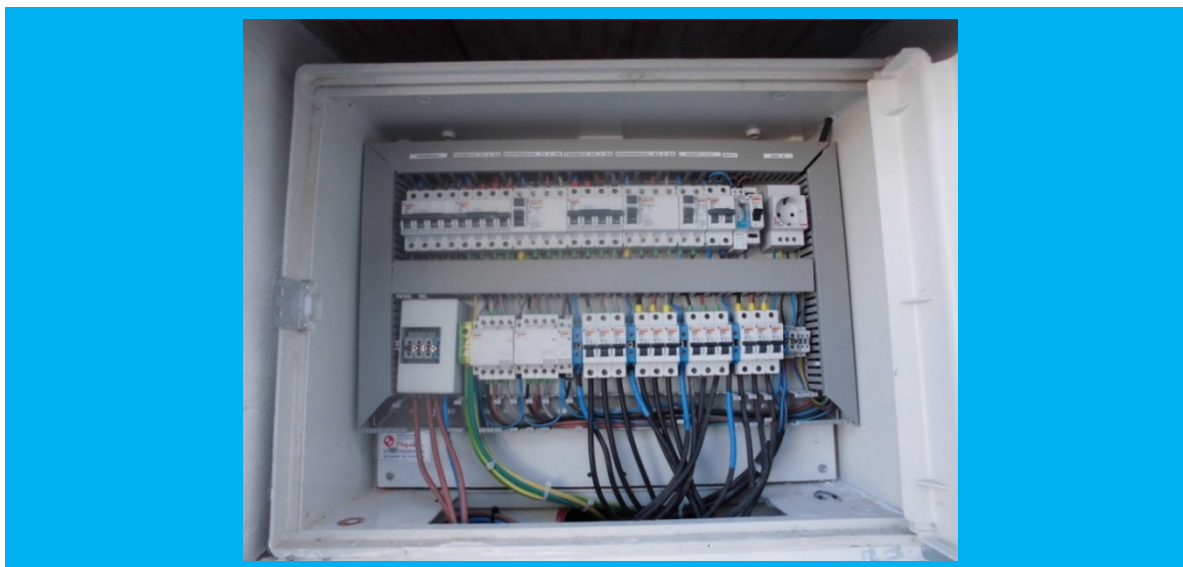
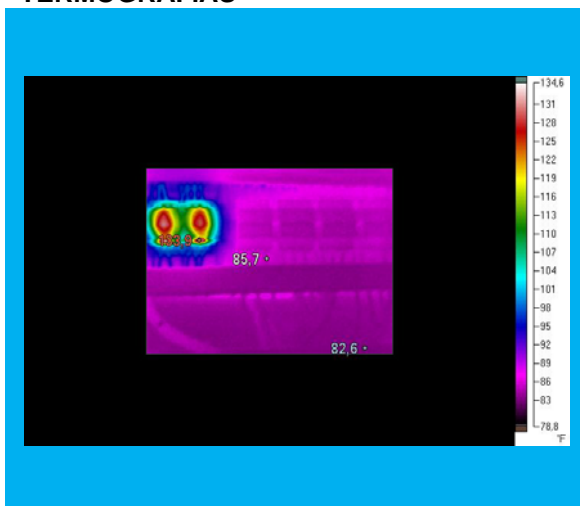
CUADRO C100
DIRECCIÓN C/ FERRER Nº19 PATIO AP
FOTOGRAFÍA

Las zonas calientes se corresponden con los contactores de potencia, con lo que se concluye que no hay ningún defecto.

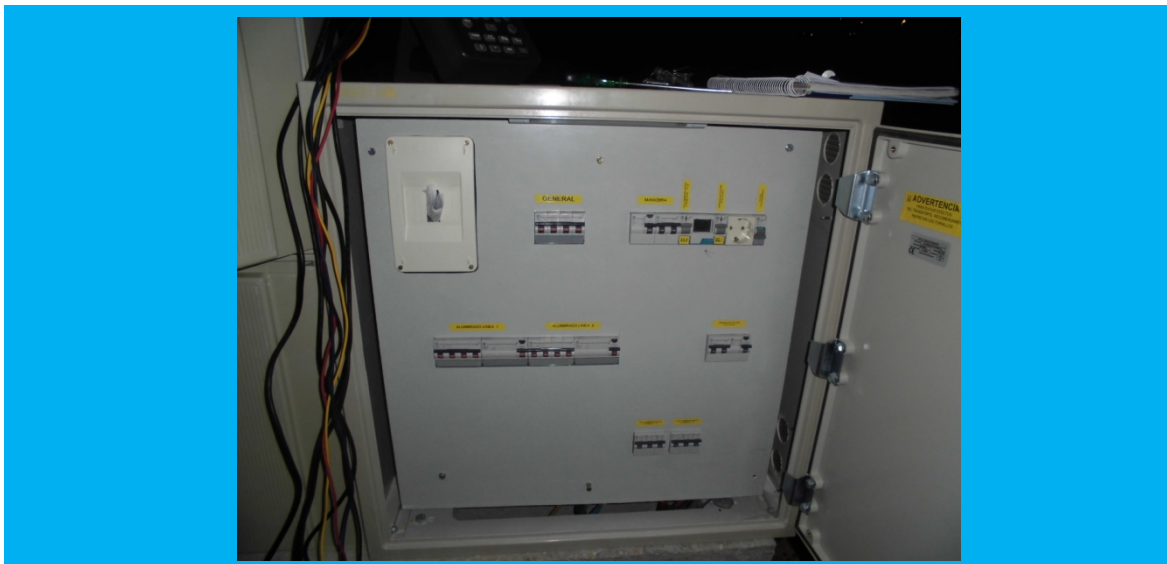
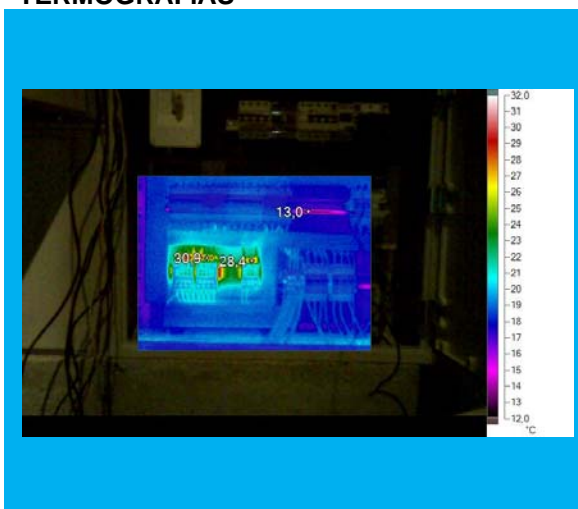
CUADRO C104
DIRECCIÓN PP32 BULEVAR 2 – 21 E1
FOTOGRAFÍA

Las zonas calientes se corresponden con los contactores de potencia, con lo que se concluye que no hay ningún defecto.

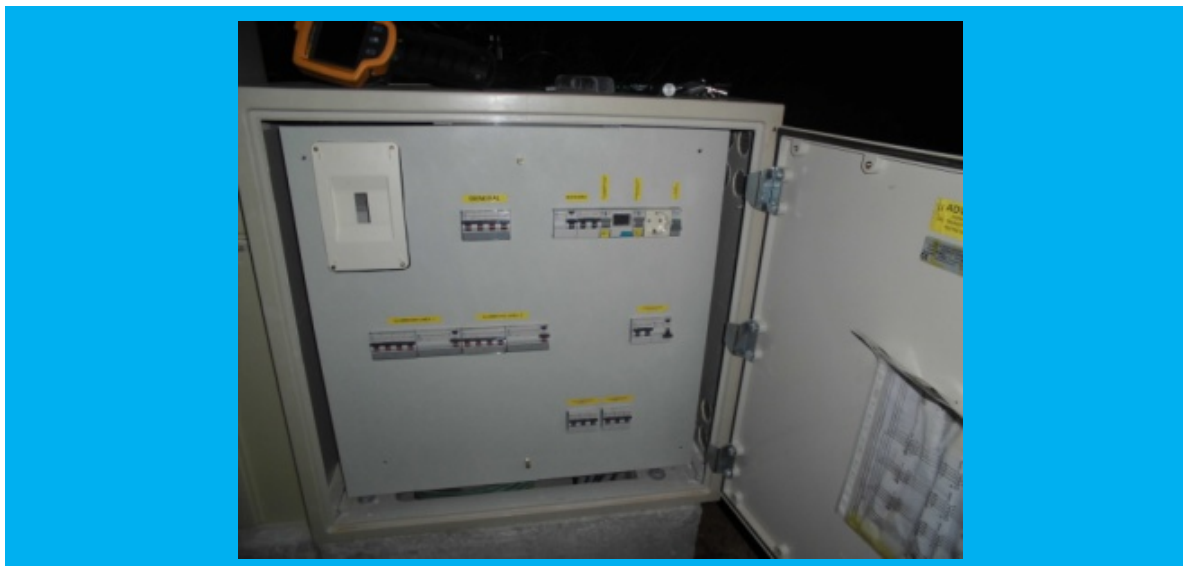
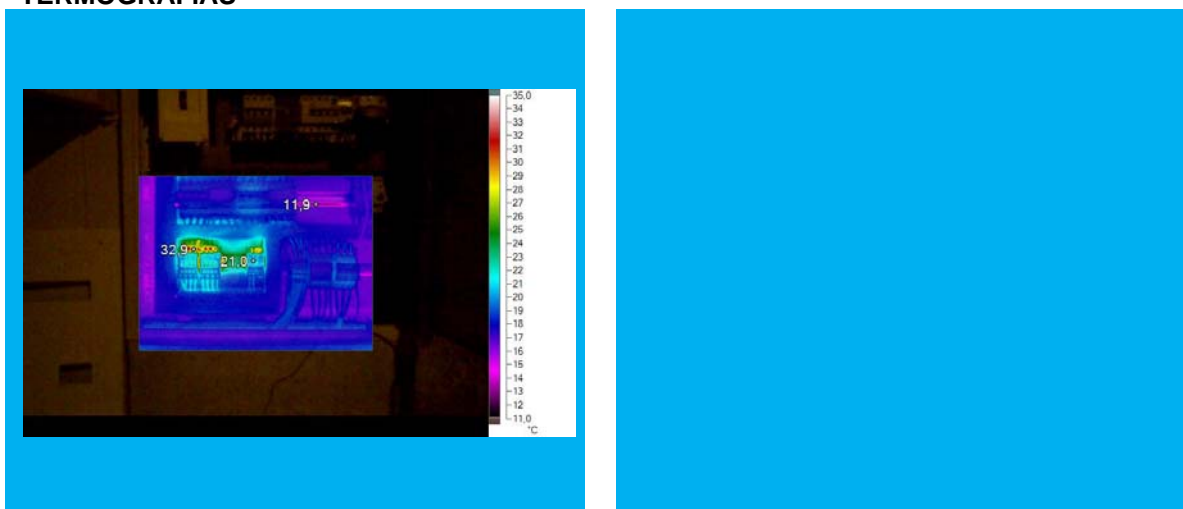
CUADRO C 105
DIRECCIÓN PP28 CALA 2-3 E3
FOTOGRAFÍA

Las zonas calientes se corresponden con los contactores de potencia, con lo que se concluye que no hay ningún defecto.

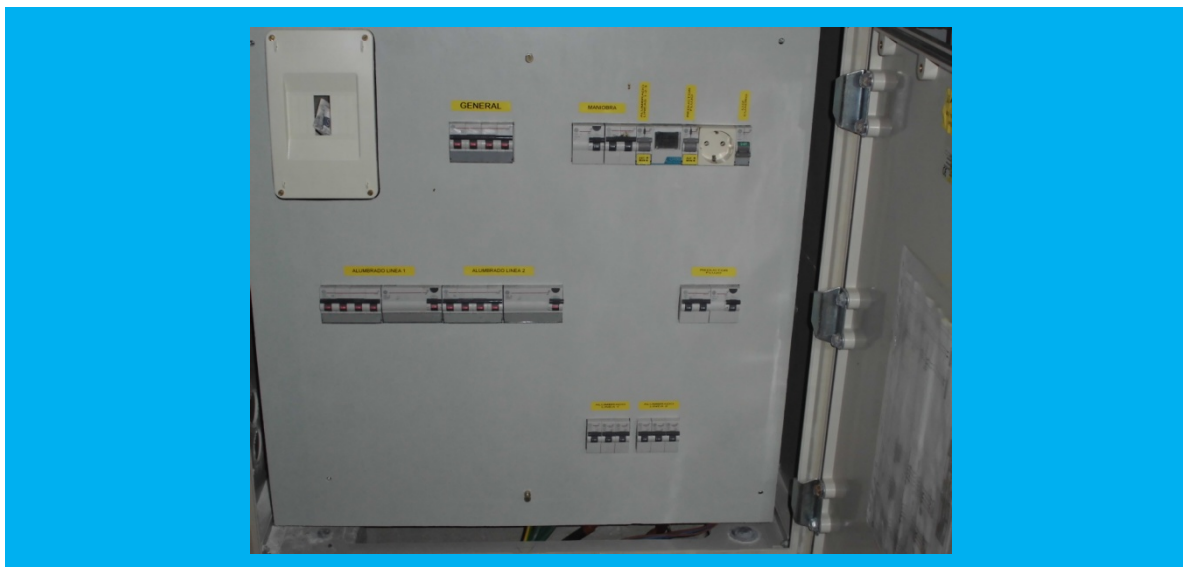
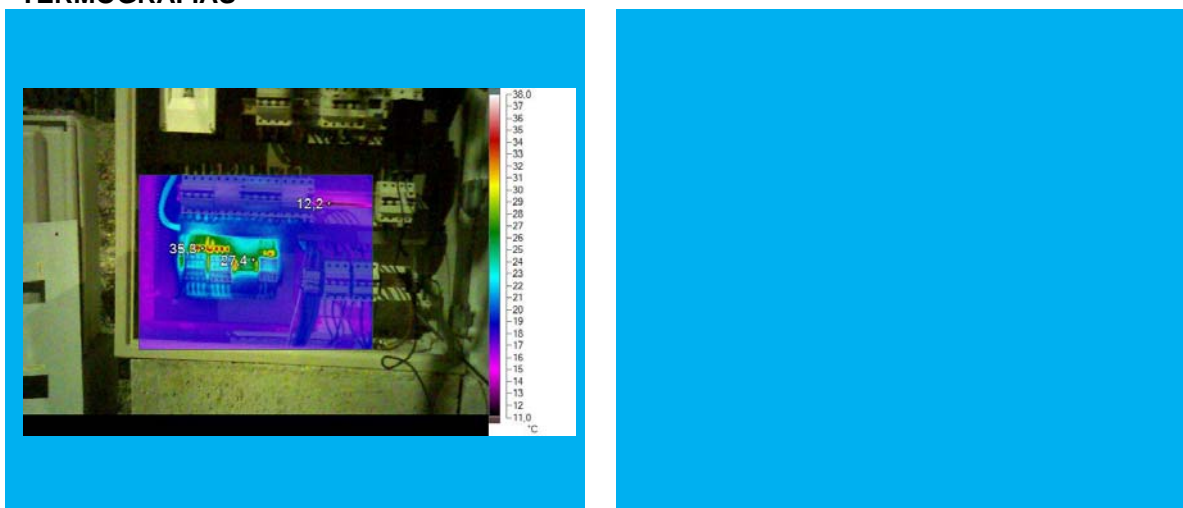
CUADRO C 106
DIRECCIÓN PP28 CALA 2-4 9V
FOTOGRAFÍA

Las zonas calientes se corresponden con los contactores de potencia, con lo que se concluye que no hay ningún defecto.
