CATALOGO DE  
PROTECCIÓN DE:

VILLAJOYOSA (ALICANTE)  
VILA JOIOSA (ALACANT)

Nº FICHA  
**119-BRL**

**Villa Moura**

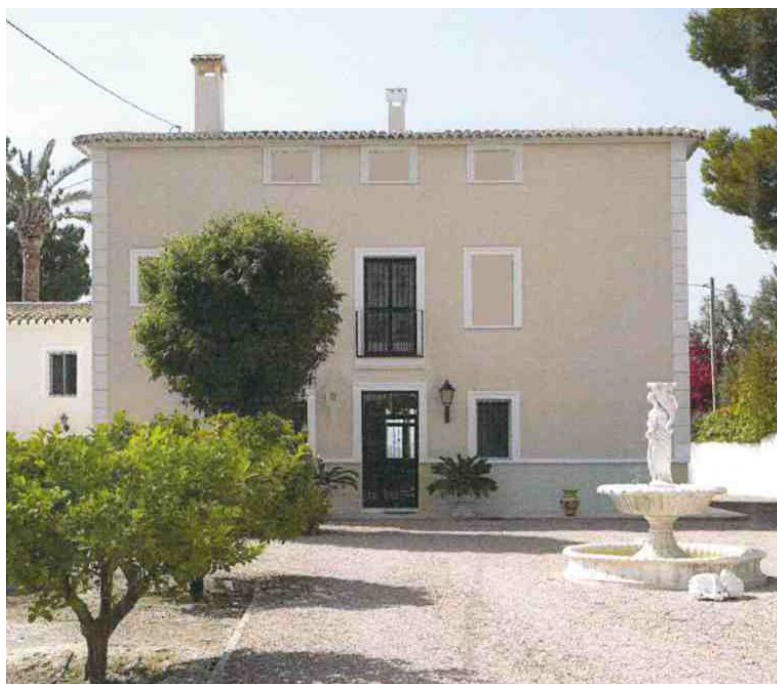
Lámina 1: Vista fachada norte

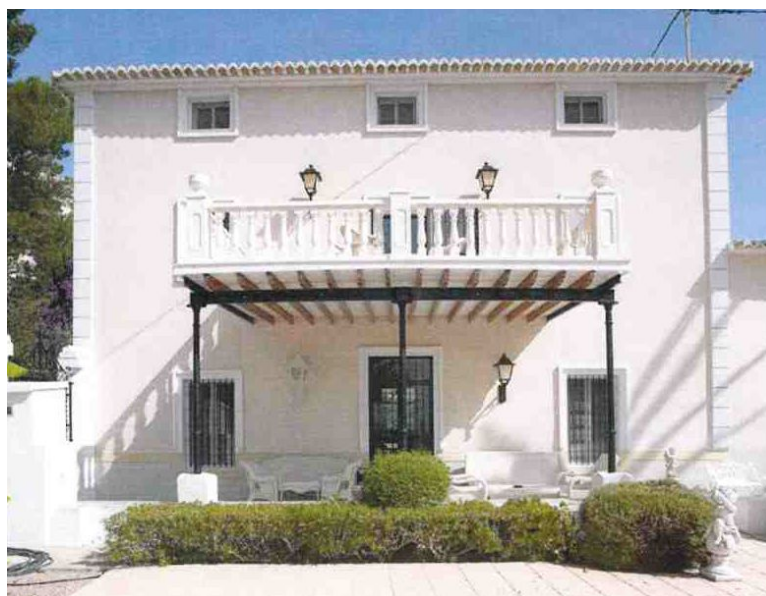
Lámina 2: Vista fachada sur.

| 6.9. Elementos impropios / Elements impropis | <p>Balaustrada del mirador en la fachada sur, construida en 1995. En origen fue una barandilla metálica.</p> <p>Hueco en la fachada de acceso norte, a la izquierda en la planta primera, que corresponde con un baño, realizado en 1995.</p> <p>Columnas del recibidor.</p> <p>(Todo lo anterior, según Tormo y otros, 2013, apartado 3.5, pág. 33).</p> <p>La piscina y la barbacoa se construyeron en 1995 (según Tormo y otros, 2013, apartado 3.5, pág. 33) y constituyen elementos impropios, ya que no son coherentes cronológica y tipológicamente con el conjunto patrimonial de la quinta de recreo del s. XIX y se construyeron en fecha muy reciente.</p> |

| | Fachadas:<br>Conservar el aspecto actual. Sustituir la balaustrada del mirador de la fachada sur por una barandilla de forja, previa documentación y estudio de su tipología y diseño originales. |
