ANEXO IV “ESTUDIO TERMOGRÁFICO”

El objeto del presente anexo es exponer el estudio termográfico cualitativo realizado a los cuadros de alumbrado público del municipio de La Vila Joiosa.

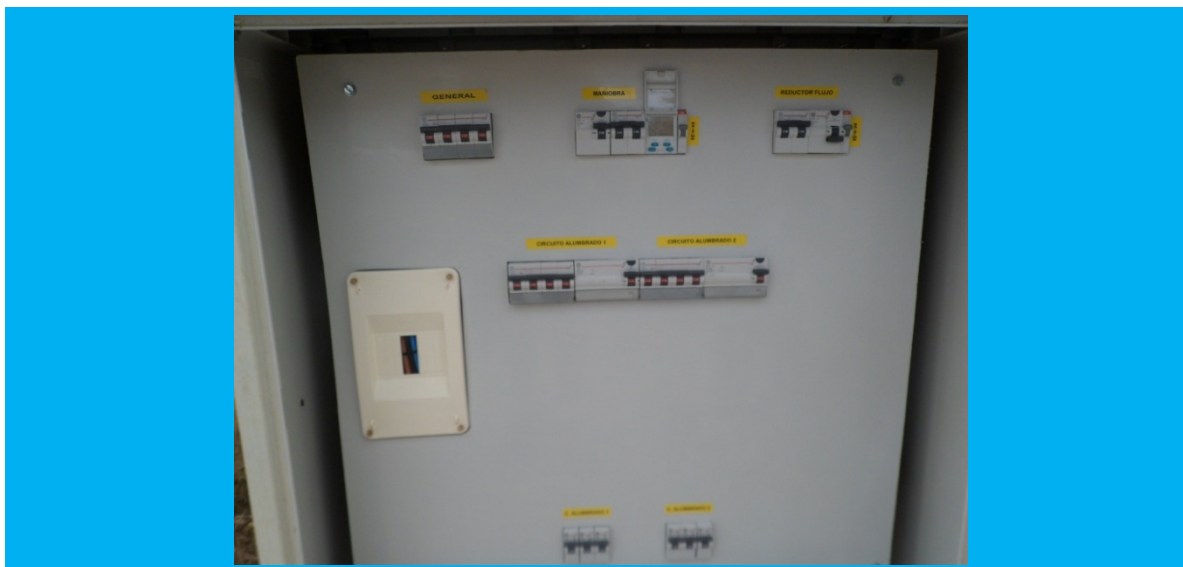
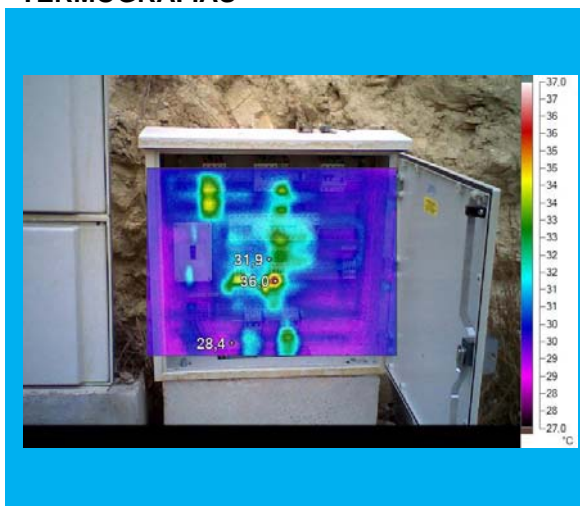
CUADRO C1
DIRECCIÓN C/ P.P 23 GASPAROT - C/ "D", 2, Bajo
FOTOGRAFÍA

Como se observa en la fotografía, el plástico o tapa de protección interna de este cuadro se desmontó para realizar la termografía.

En esta termografía no se aprecian grandes diferencias de temperatura entre las zonas más frías y las zonas más calientes, con lo que se concluye que no hay ningún defecto que pueda afectar térmicamente al cuadro. Únicamente se recomienda revisar el apriete de los magnetotérmicos centrales, ya que son los puntos de mayor temperatura del cuadro.

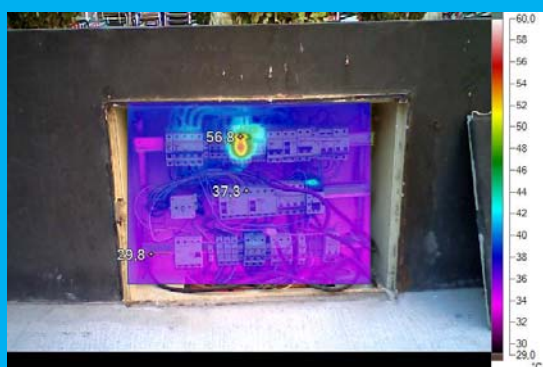
Como se aprecia en la termografía, la zona con más temperatura del cuadro es el contactor ubicado en el carril superior. Esto se debe a que el contactor es el elemento que transmite potencia en el cuadro. Teniendo en cuenta este dato, se concluye que no hay ningún defecto térmico en el cuadro.

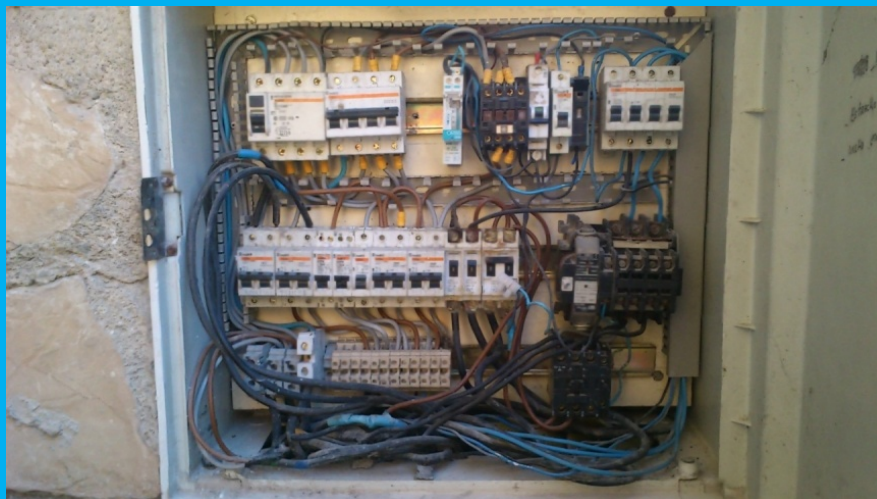
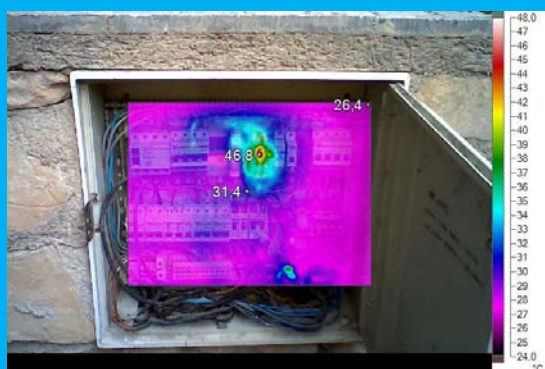
DIRECCIÓN Plaza GENERALITAT, 9-1

Se observa en la termografía que la fase central del contactor ubicado en el primer carril (parte superior de la termografía) se encuentra a mayor temperatura que las otras dos fases a la entrada del mismo. Por lo tanto, se debe revisar tanto el apriete de esta fase a la entrada, como la carga de esa línea, ya que su temperatura es mayor que las otras dos.

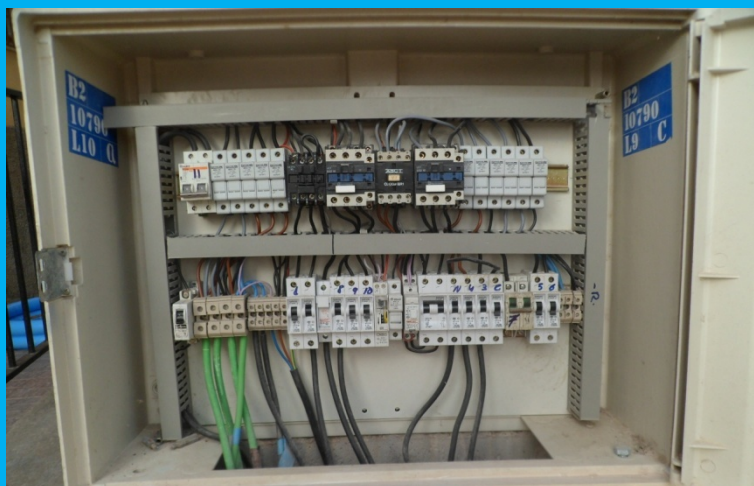
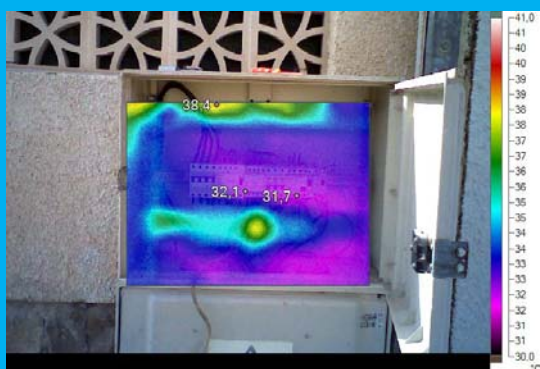
CUADRO C4
DIRECCIÓN C/ Santa Marta
FOTOGRAFÍA

No se aprecia ningún defecto en la termografía ya que no existen grandes diferencias de temperatura entre los diferentes elementos del cuadro.

Únicamente destacar que el efecto de mayor temperatura en la parte superior de la termografía, lo provoca que en esa parte del cuadro hay un cambio de material, pasando de PVC a metal.

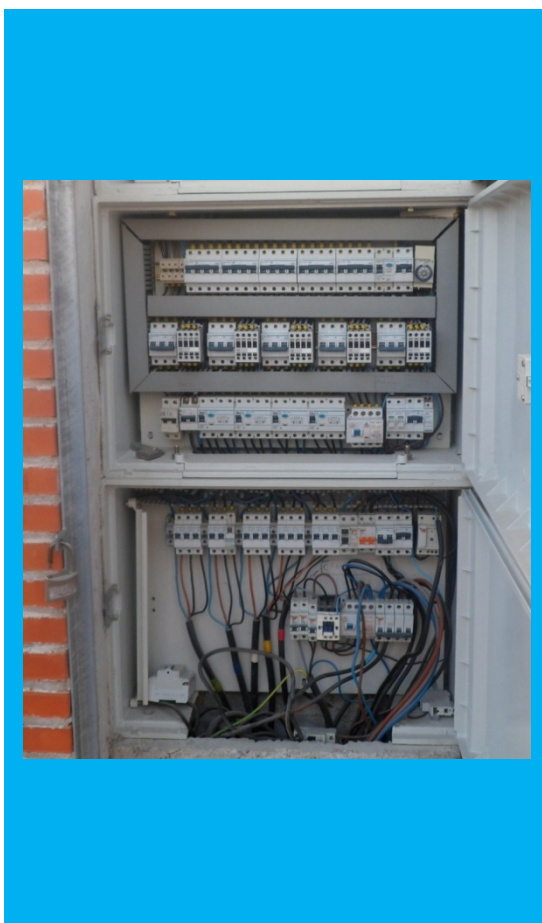
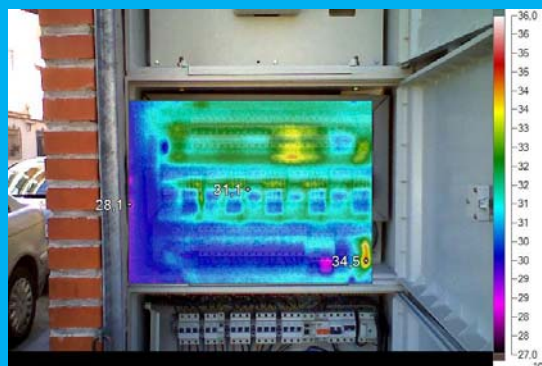
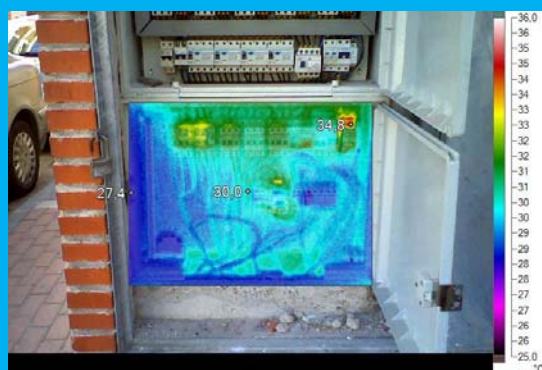
CUADRO C6
DIRECCIÓN C/ MADRID, 2-1
FOTOGRAFÍA

No se aprecia ningún defecto en la termografía ya que no existen grandes diferencias de temperatura entre los diferentes elementos del cuadro.

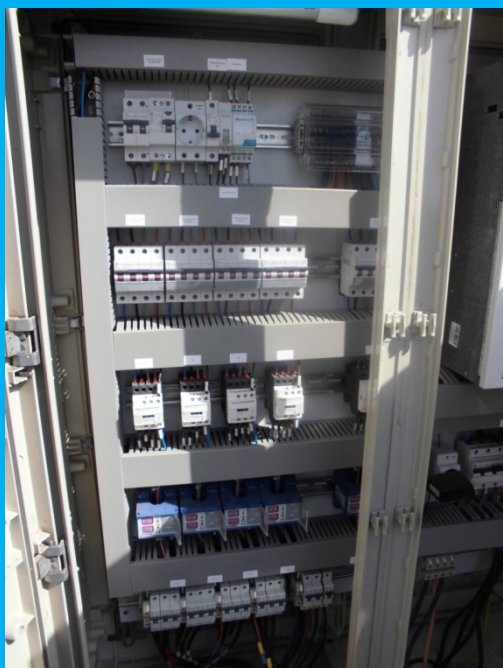
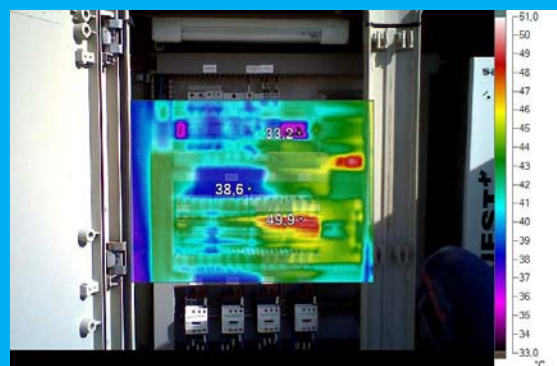
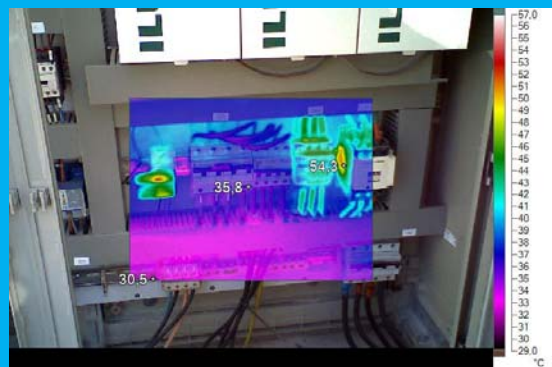
CUADRO C8
DIRECCIÓN Avda DEL PUERTO, 17-2
FOTOGRAFÍA

En la primera termografía se aprecian zonas calientes que no se deben tener en cuenta ya que son reflejos de la luz solar, según se puede comprobar con la fotografía.

Luego, teniendo en cuenta estos efectos, se concluye que no hay ningún defecto en el cuadro.

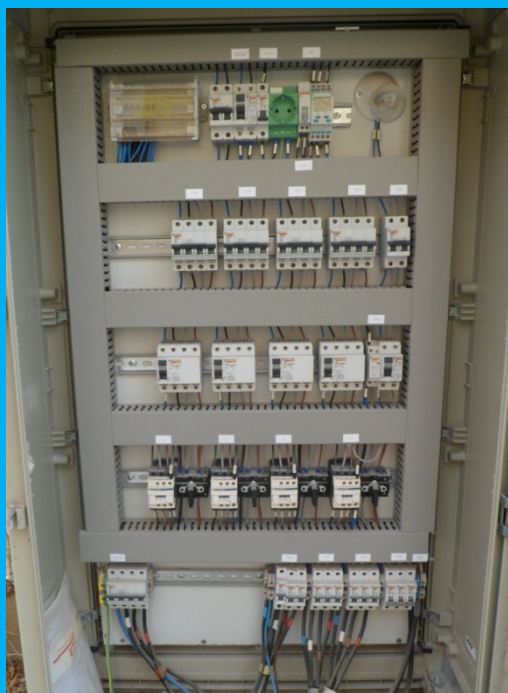
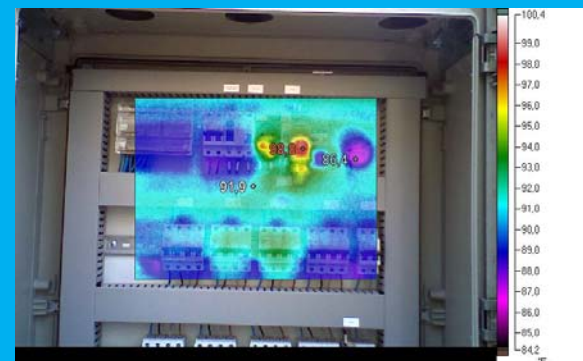
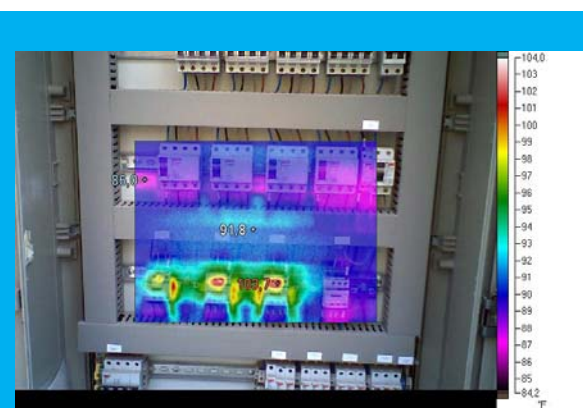
DIRECCIÓN Avda JOSE MARIA ESQUERDO, 20-1

En las termografías se observa que la diferencia de temperaturas entre las zonas más y las más calientes no es elevada. Sin embargo, en las termografía inferior, se aprecia que los tres contactores de la izquierda están más calientes que el contactor de la derecha. Esto es debido a un reparto desequilibrado de cargas y que éste contactor controla menos cargas.

Se concluye que no hay ningún defecto en el cuadro.

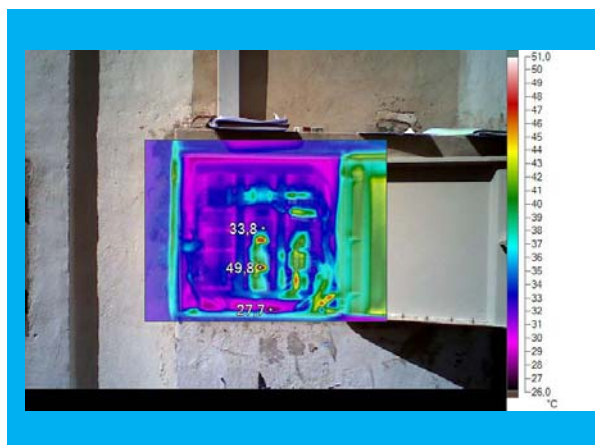
Se observa en la termografía que los contactores trifásicos están más calientes que el contactor monofásico ya que controlan una potencia mayor.

Pese a ellos, y teniendo en cuenta que este es el funcionamiento normal, se concluye que no hay ningún defecto en el cuadro.

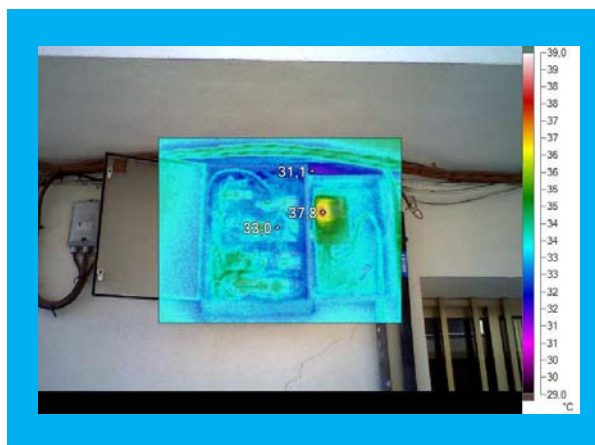
No se aprecian diferencias de temperatura significativas en los diferentes elementos del cuadro.

Se concluye que no hay ningún defecto en el cuadro.

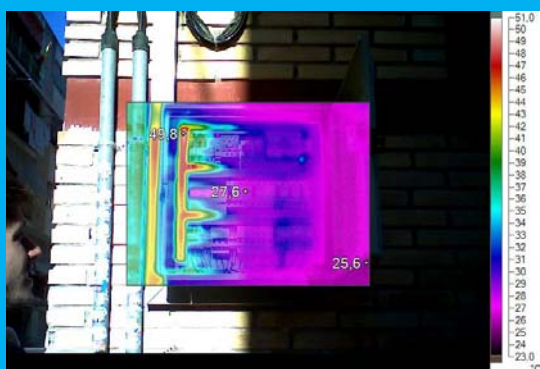
En la termografía se aprecia que las zonas más calientes son las planchas de plástico. Esto se debe a los reflejos provocados por la luz solar, en este material.

Por lo demás, no se aprecian diferencias importantes de temperatura en el cuadro. Por lo tanto, se concluye que no hay ningún defecto.

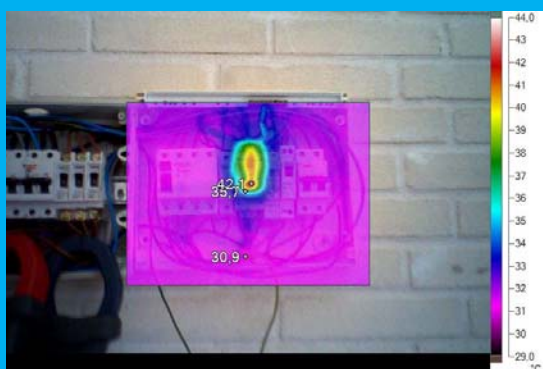
En la termografía se aprecia que la zona más caliente del cuadro es el contactor potencia.

Teniendo en cuenta que este es el funcionamiento normal, y que la diferencia cualitativa de temperatura no se puede considerar representativa, se concluye que no hay ningún defecto en este cuadro de alumbrado.

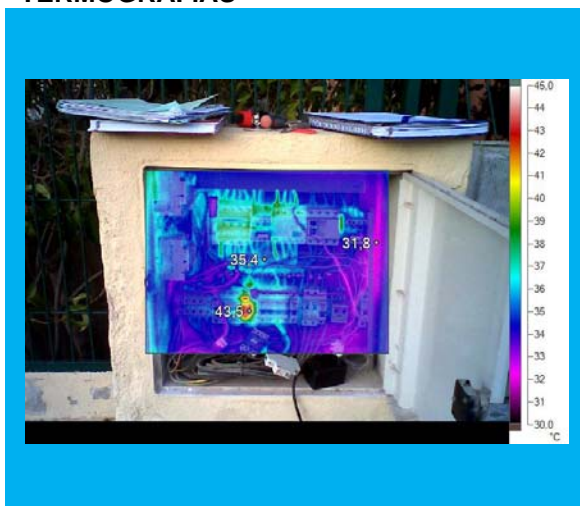
Como se observa en la termografía, la zona más caliente es el contactor del carril de abajo, pero las diferencias de temperatura no son significativas.

Por lo tanto, se concluye que no hay ningún defecto.

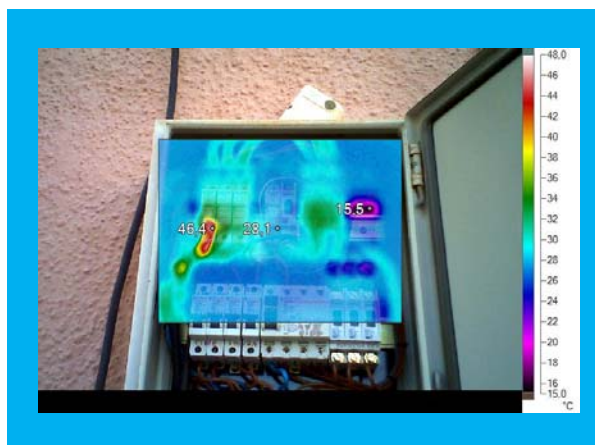
En este caso, además de apreciarse de nuevo que una de las zonas con mayor temperatura es el contactor situado a la derecha del carril superior, se observa que la fase de entrada al fusible ubicado a la derecha del carril superior, se encuentra a más temperatura que los contiguos.

Por lo tanto, pese a no apreciarse un incremento de temperatura excesivo, se recomienda revisar el apriete y la carga en este punto de la instalación.

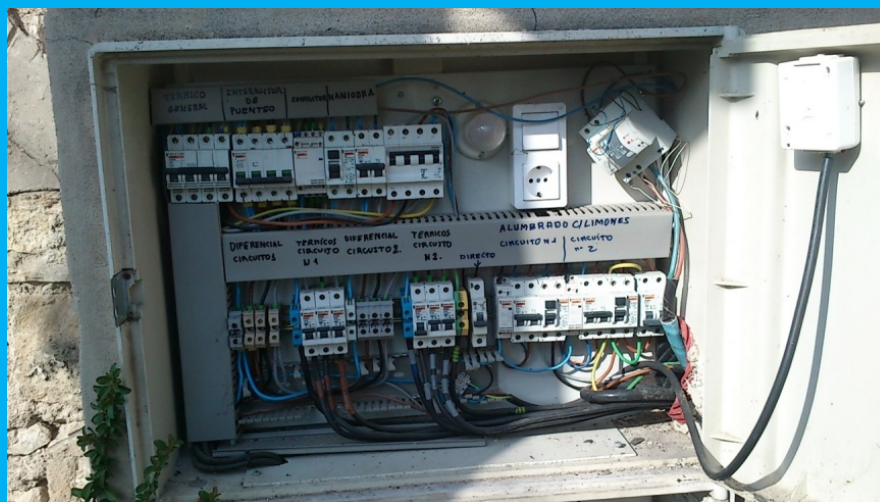
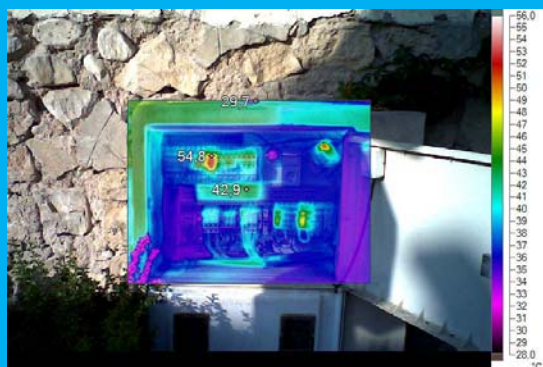
CUADRO C16
DIRECCIÓN C/ DOCTOR ALVARO ESQUERDO, 54-prox
FOTOGRAFÍA

En la termografía se aprecia que el contactor es la zona más caliente y no existiendo grandes diferencias de temperatura. Se debe destacar que, el equipo de control situado en la parte superior derecha, se muestra caliente en la termografía porque le refleja la luz solar.

Por lo tanto, se concluye que no se encuentra ningún defecto.

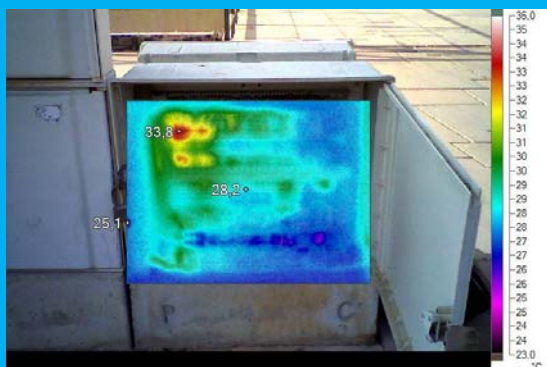
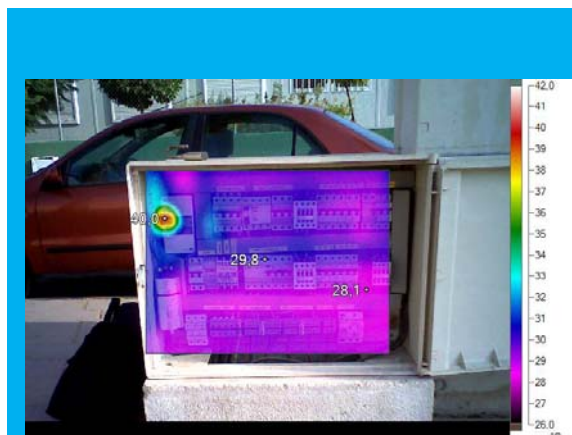
En la termografías anteriores no se aprecian diferencias de temperatura significativas. Únicamente destacar en la termografía de la derecha, el punto caliente se corresponde con el reflejo de la luz solar con un tornillo interno de la caja del Interruptor de Control de Potencia.

Por lo tanto, se concluye que no existe ningún defecto en el cuadro.

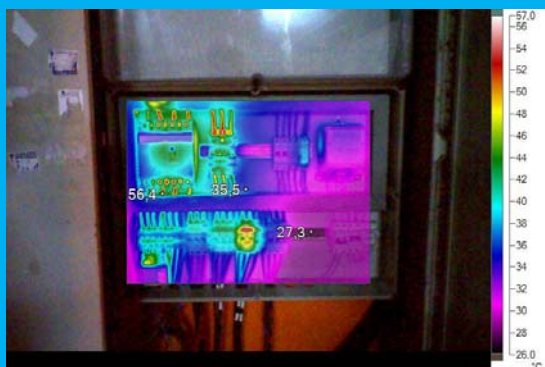
En la termografía se observa que las bornas de entrada de el contactor de la parte superior se encuentran más calientes que las de salida, con lo que se debe revisar el apriete de las mismas.

Así mismo, se aprecia que el tercer magnetotérmico de la parte inferior está más caliente que los contiguos. Esto es debido a que hay un reparto de cargas desequilibrado y este magnetotérmico controla una potencia mayor que los contiguos. Por lo tanto se recomienda revisar la compensación de cargas en este cuadro.

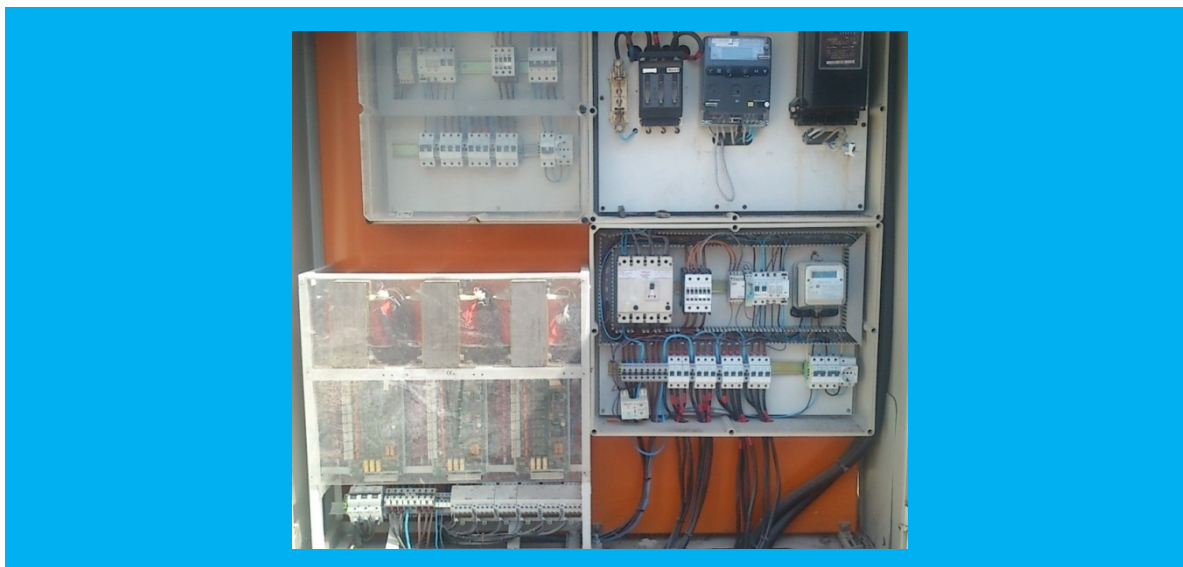
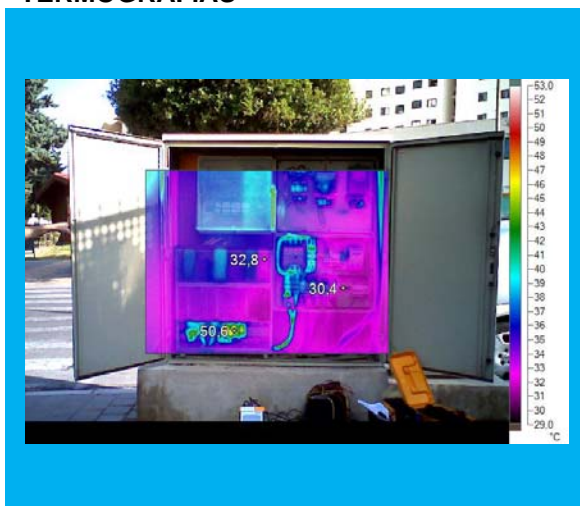
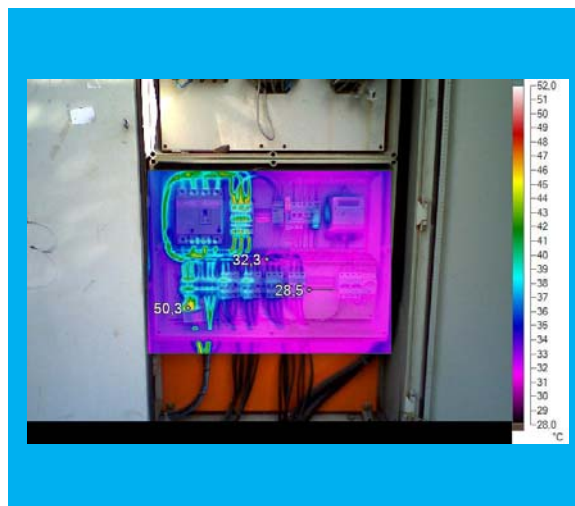
CUADRO C20
DIRECCIÓN Urb CALES I ATALAIES P.P., 2
FOTOGRAFÍA

En las termografías se aprecia que la zona más caliente del cuadro es el contactor de potencia.

Por lo tanto, se concluye que no hay ningún defecto.

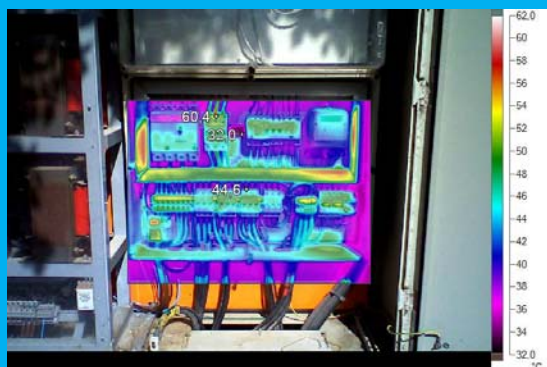
Como se observa en la termografía, las planchas de plástico se muestran a una temperatura elevada. Esto se debe al reflejo de la luz solar sobre las mismas.

En cuanto al resto del cuadro, se aprecia que no hay diferencias de temperatura importantes entre los distintos elementos del cuadro, por lo tanto se concluye que no tiene ningún defecto.

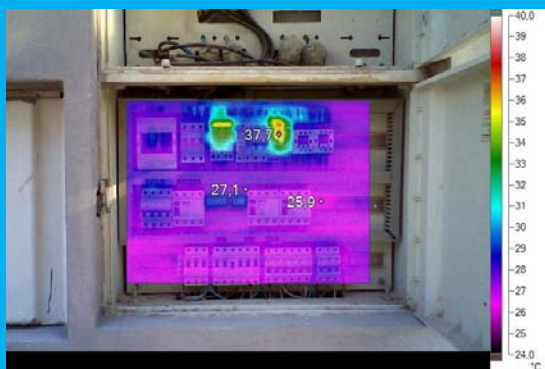
Como se aprecia en la termografía, las zonas más calientes del cuadro son los contactores. Esto es debido a que controlan la potencia del cuadro.

Por lo tanto, se concluye que no hay ningún defecto.

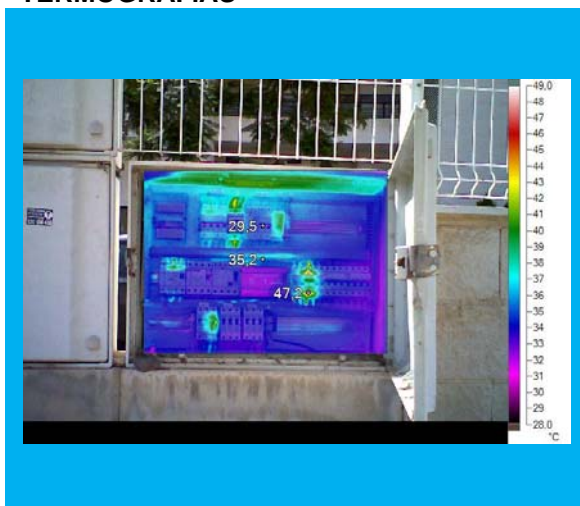
En la termografía se observa como el primer magnetotérmico del carril central y la primera línea de salidas, del carril inferior, se encuentran a mayor temperatura que los contiguos. Esto es debido a que controla mayor potencia que los demás, ya que el reparto de cargas está desequilibrado. Por lo tanto se recomienda revisar la compensación de cargas en este cuadro.

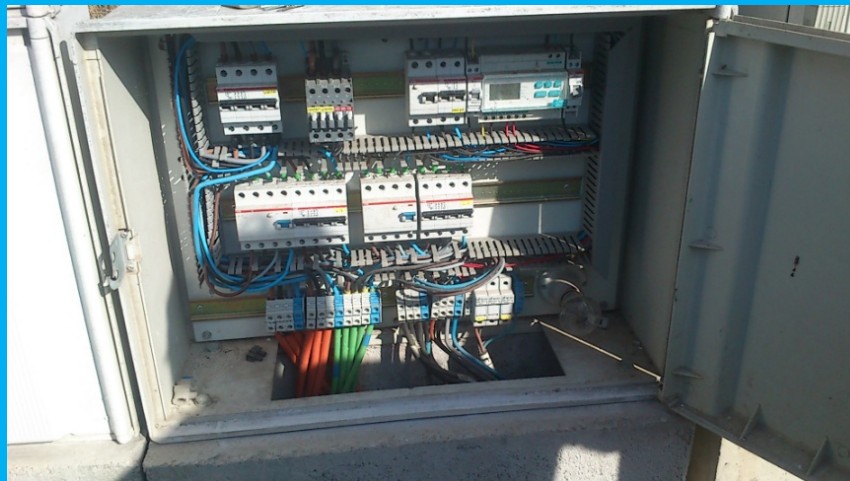
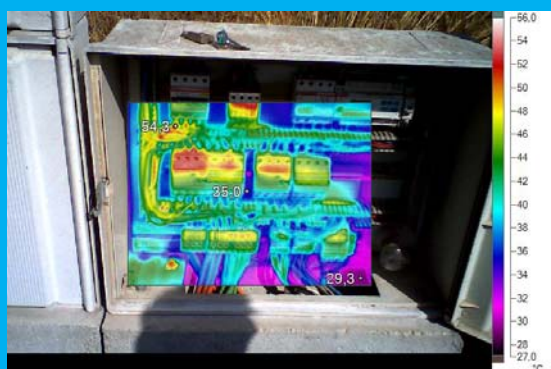
CUADRO C28
DIRECCIÓN Avda ALCALDE JAIME BOTELLA MAYOR, 1
FOTOGRAFÍA

En la termografía se aprecia que el contactor de potencia se encuentra a mayor temperatura que el resto de elementos del cuadro. Así mismo, se observa que las salidas del magnetotérmico general tienen una temperatura elevada, con lo que se debe revisar el apriete del mismo.

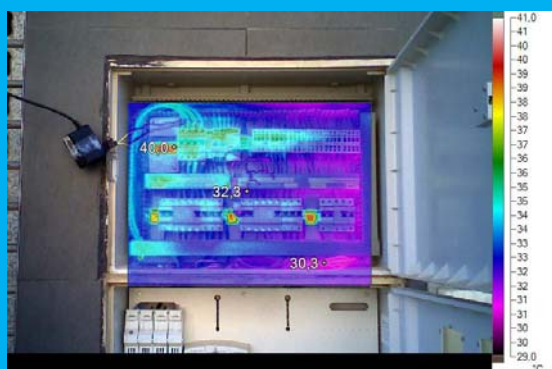
En la termografía se aprecia que las partes más calientes son los carriles donde se sujetan los diferentes elementos del cuadro. Esto es debido a que los carriles reflejan la luz e interfieren en la medida termográfica.

Por lo tanto, se concluye que no hay ningún defecto.

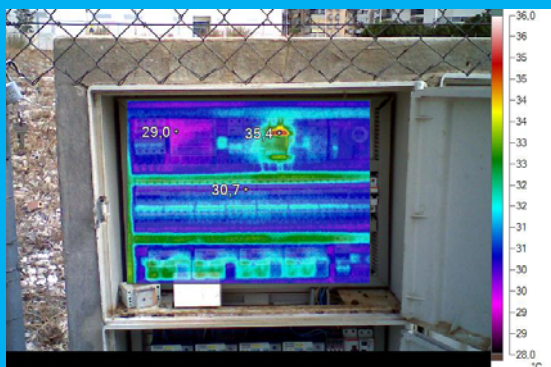
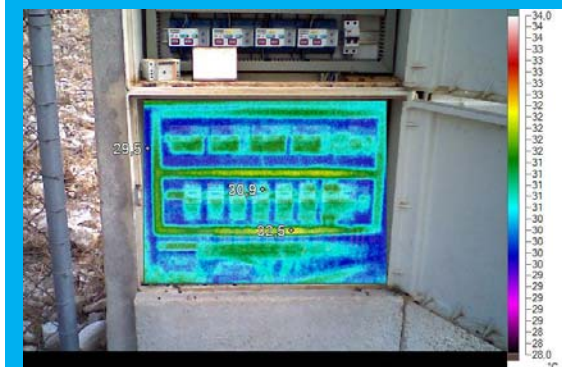
En la termografía se aprecia que las partes más calientes son las tapas de las canaletas para cables del cuadro. Esto es debido a que el material del que están hechos, PVC, refleja con mayor intensidad la luz e interfiere en la medida termográfica.

Teniendo en cuenta este efecto, se concluye que no hay ningún defecto.

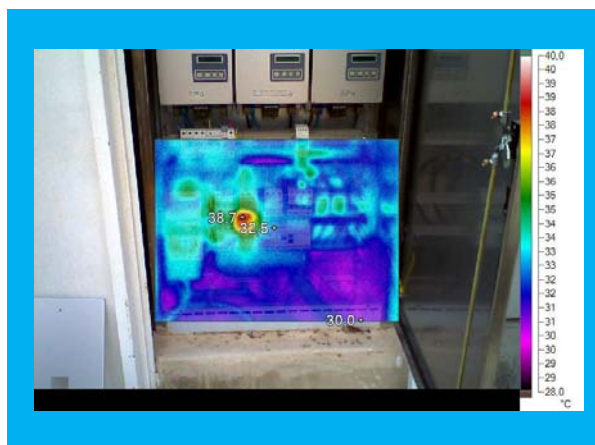
Como se aprecia en la termografía anterior, para realizar el análisis termográfico se quitó la plancha de plástico que protege el cableado.

Por lo tanto se recomienda revisar la compensación de cargas en este cuadro.

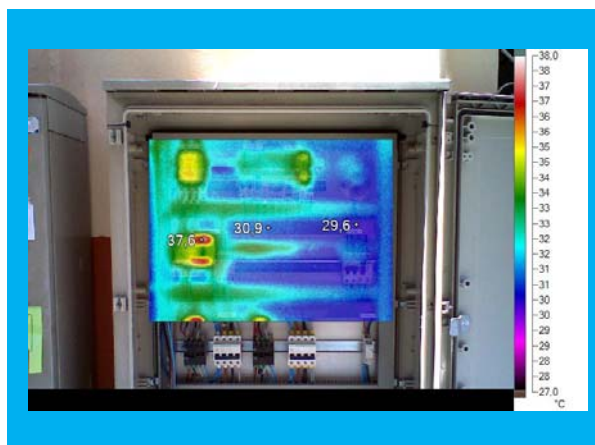
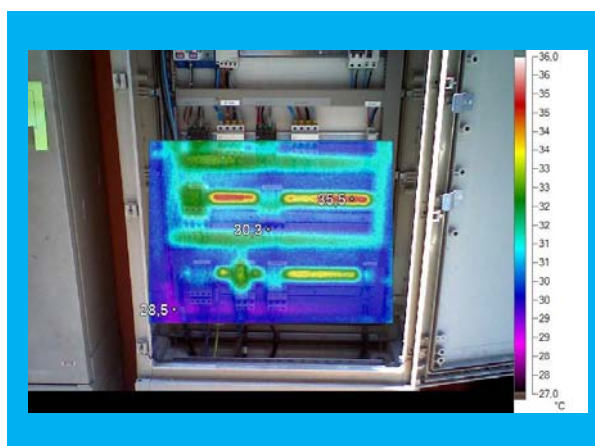
CUADRO C36
DIRECCIÓN C/ PIZARRO, 3-1
FOTOGRAFÍA

En la primera termografía se observa que los bornes del contactor están más calientes que el resto, por lo que se debe revisar el apriete de los mismos.

En cuanto a la segunda termografía, se muestra que la zona con carriles no ocupados con equipos de maniobra y protección, están más calientes que el resto de elementos. Esto es debido a que reflejan la luz solar con lo que no se muestra su temperatura real.

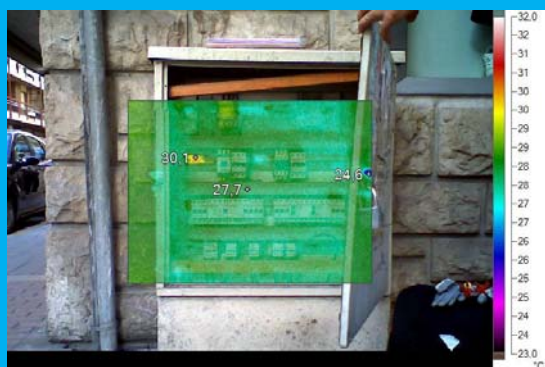
CUADRO C38
DIRECCIÓN C/ CONSTITUCION, 11-1
FOTOGRAFÍA

En la termografía no se aprecian diferencias significativas de temperatura entre los diferentes elementos del cuadro, siendo el punto más caliente que se muestra debido al reflejo de la luz solar sobre el carril.

Por lo tanto, se concluye que no hay ningún defecto.

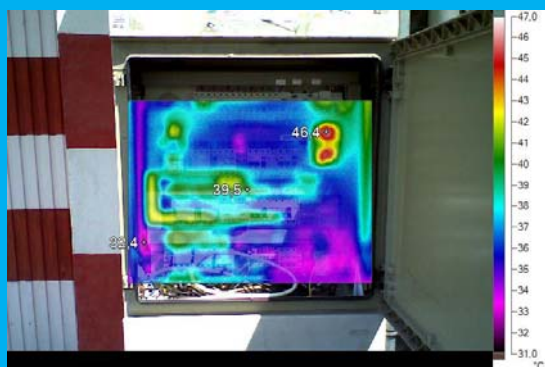
CUADRO C39
DIRECCIÓN Avda PAIS VALENCIA, 15-1
FOTOGRAFÍA

En la termografía se aprecia que el elemento más caliente es el magnetotérmico general que es un elemento que controla la potencia del cuadro. Por lo tanto se recomienda revisar el apriete de las bornas de entrada y salida de cables a este equipo.

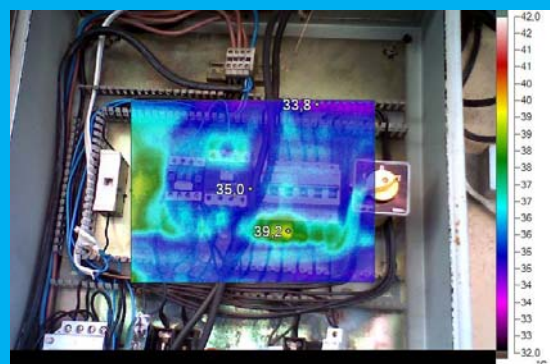
CUADRO C40
DIRECCIÓN C/ ORXETA, 1-1
FOTOGRAFÍA

No se aprecian diferencias significativas de temperatura entre los distintos elementos eléctricos del cuadro.

Las zonas que aparecen más calientes se deben al reflejo de la luz solar sobre la plancha metálica. Por lo tanto, se concluye que no hay ningún defecto.

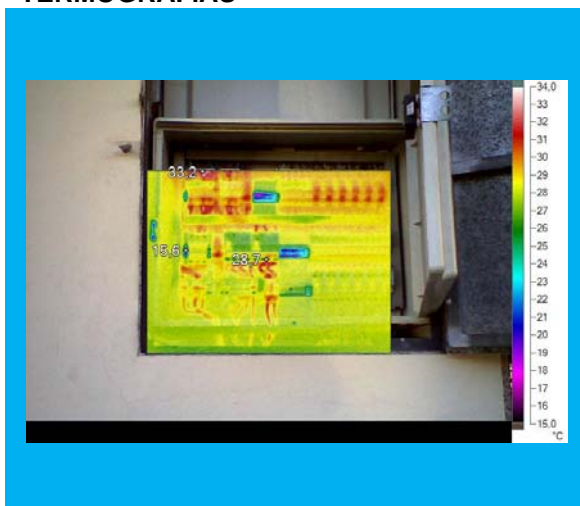
CUADRO C42
DIRECCIÓN Avda BENIDORM, 8,1
FOTOGRAFÍA

En la termografía no se aprecian diferencias de temperatura significativas.

Por lo tanto, se concluye que no hay ningún defecto.

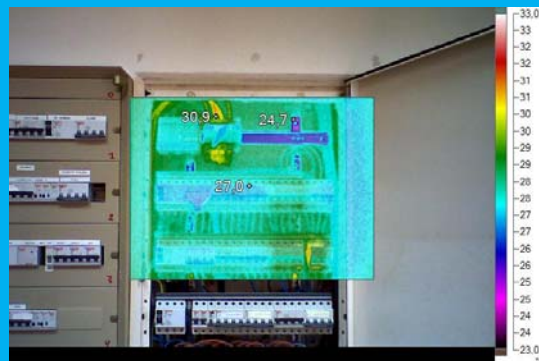
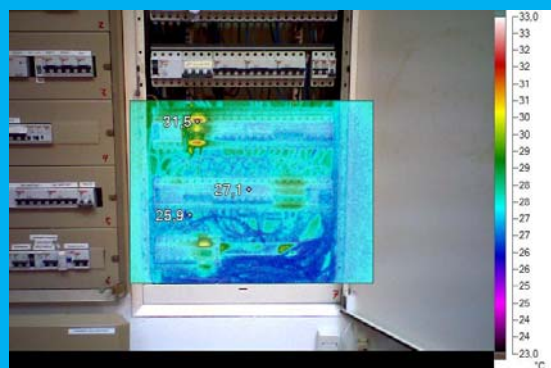
CUADRO C43
DIRECCIÓN MUSEO LA BARBERA
FOTOGRAFÍA

Como se observa, se ha quitado la plancha de plástico para realizar las termografías.

En la segunda termografía se aprecia como las bornas del primer magnetotérmico del carril superior están más calientes que el resto, con lo que se debe revisar el apriete de las mismas.

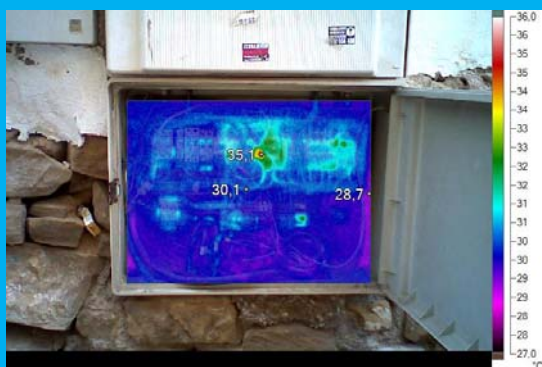
CUADRO C44
DIRECCIÓN Ptda PARAISO, 3-1
FOTOGRAFÍA

En la termografía se observa que no aparecen diferencias de temperatura significativas, con lo que se concluye que no hay ningún defecto.

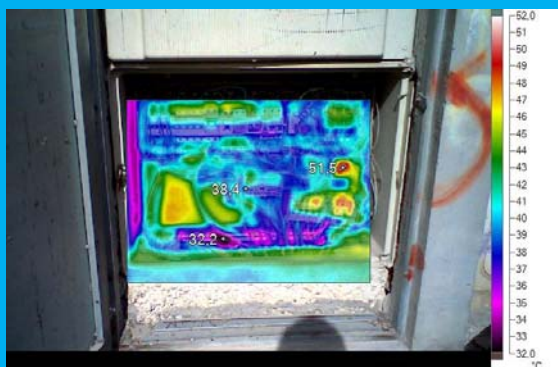
CUADRO C45
DIRECCIÓN C/ FERROCARRIL, 1-3
FOTOGRAFÍA

No se aprecian diferencias de temperatura significativas en el cuadro, salvo en las zonas donde no se tienen elementos eléctricos, debido a que se refleja la luz solar.

Por tanto, se concluye que no hay ningún defecto.

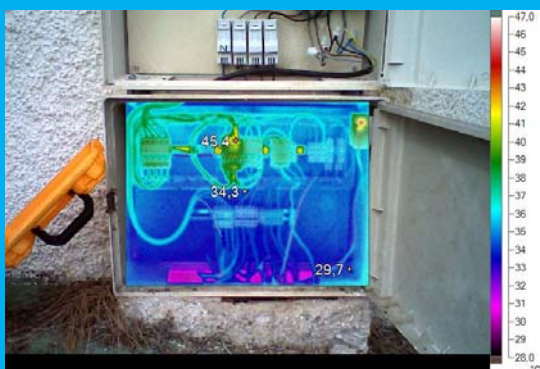
CUADRO C46
DIRECCIÓN Ptda PARAISO, 2-1
FOTOGRAFÍA

En la termografía se aprecia como la tercera fase del contactor está más caliente que las otras dos fases, con lo que se debe revisar el apriete de la misma.

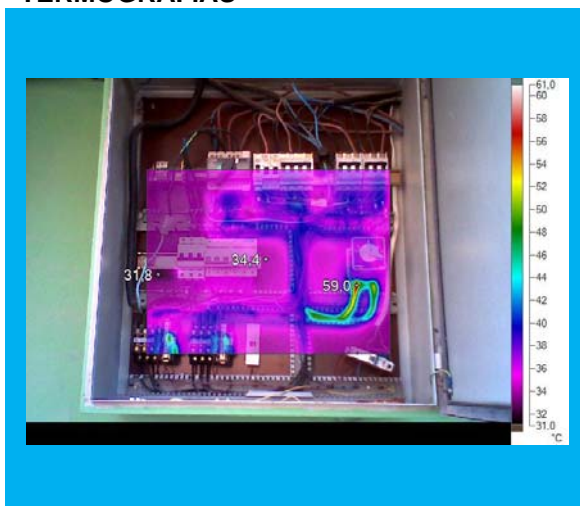
CUADRO C50
DIRECCIÓN Cno VIEJO DE VALENCIA, 11-1
FOTOGRAFÍA

En la termografía se aprecia que el cableado de entrada y salida del interruptor situado en la parte derecha de la imagen, tiene una temperatura más elevada en la parte inicial que el resto del mismo. Por lo tanto debe revisar tanto el apriete y el dimensionado del mismo, como la tensión a la que está sometido.

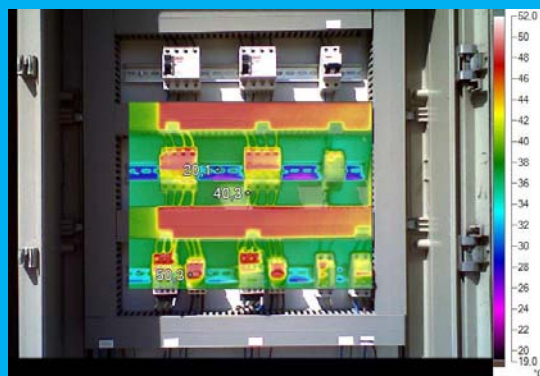
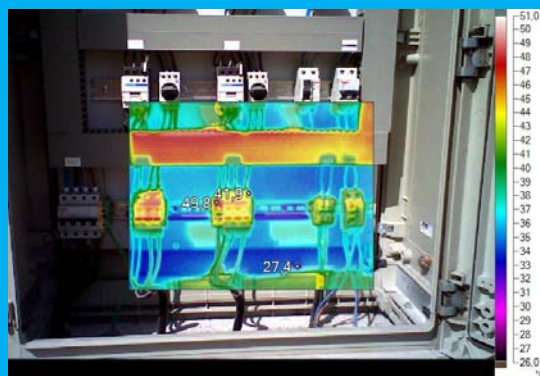
CUADRO C51
DIRECCIÓN C/ COLON, 132-1
FOTOGRAFÍA

En las termografías se aprecia que las planchas de plástico muestran una alta temperatura. Esto es debido a que reflejan la luz solar y muestran una temperatura mayor de la que realmente están. Así mismo, se aprecia que los contactores tienen una temperatura más elevada que el resto de elementos eléctricos, ya que son los elementos que controlan la potencia.

Por tanto, puesto que las diferencias de temperatura no se pueden considerar representativas, se concluye que no hay ningún defecto.

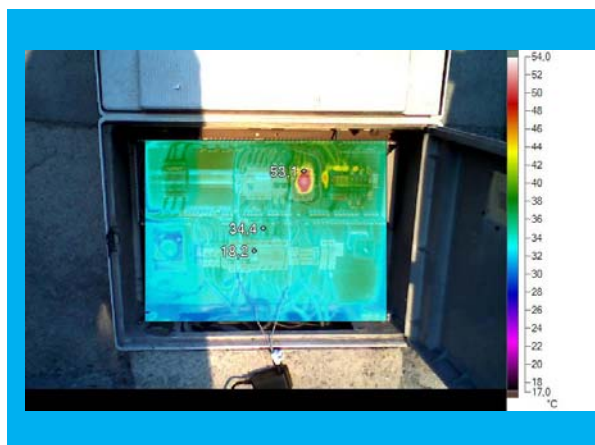
DIRECCIÓN Ptda TORRES INDUSTRIAL, 1-1

En la termografía se aprecia que la zona más caliente del cuadro es el contactor. Esto es debido a que el contactores un elemento que controla la potencia.

Por tanto, se concluye que no hay ningún defecto.

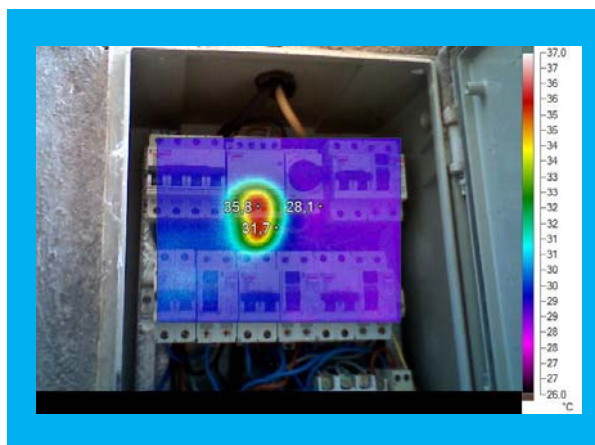
CUADRO C53
DIRECCIÓN Ptda BORDES, 19-1
FOTOGRAFÍA

En la termografía se aprecia que la salida del contactor está más caliente que el resto. Por lo tanto, se debe revisar el apriete del mismo.

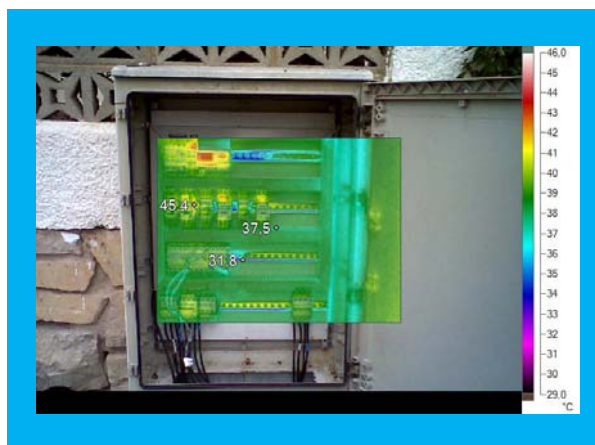
CUADRO C55
DIRECCIÓN Cno CEMENTERIO, 2-1
FOTOGRAFÍA

En la termografía no se aprecian diferencias de temperatura significativas entre los diferentes elementos eléctricos del cuadro. Los puntos calientes que aparecen son consecuencia del reflejo de la luz solar.

Por tanto, puesto que las diferencias de temperatura no se pueden considerar representativas, se concluye que no hay ningún defecto.

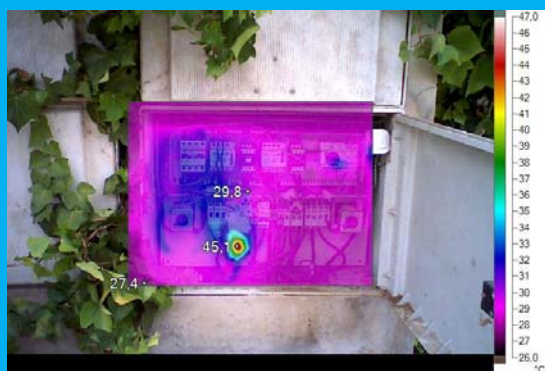
CUADRO C57
DIRECCIÓN Urb GASPAROT, 4-1
FOTOGRAFÍA

En la termografía se aprecia como la salida del magnetotérmico sin anclar al carril de la final inferior, es la zona más caliente de la instalación, con lo que se debe en primer lugar buscar una ubicación correcta de este equipo de protección, y revisar el apriete de las bornas y las cargas conectadas al mismo.

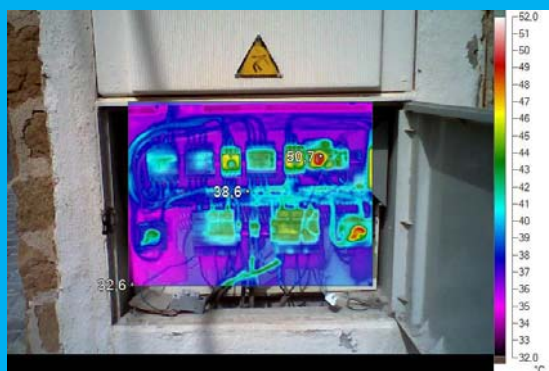
CUADRO C59
DIRECCIÓN Cno CEMENTERIO, 1-1
FOTOGRAFÍA

Los puntos calientes que se observan en la termografía, correspondientes al interruptor y al reloj convencional, son consecuencia del reflejo de la luz solar y no muestran la temperatura real de estos elementos.

En el resto de elementos eléctricos, no se aprecian diferencias de temperatura significativas. Por lo tanto, se concluye que no hay ningún defecto.

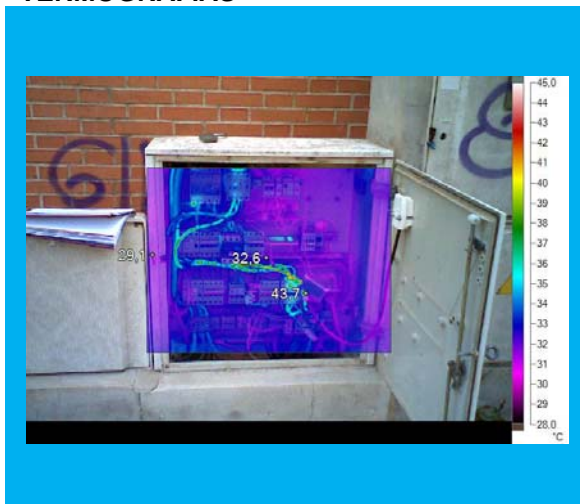
En la termografía se aprecia que los puntos más calientes pertenecen a cableado suelto en el cuadro. Se debe revisar la colocación de este cableado, así como del portafusibles al que está conectado, comprobando que no existe ningún problema de sobrecarga, mal apriete o tensión excesiva del cableado.

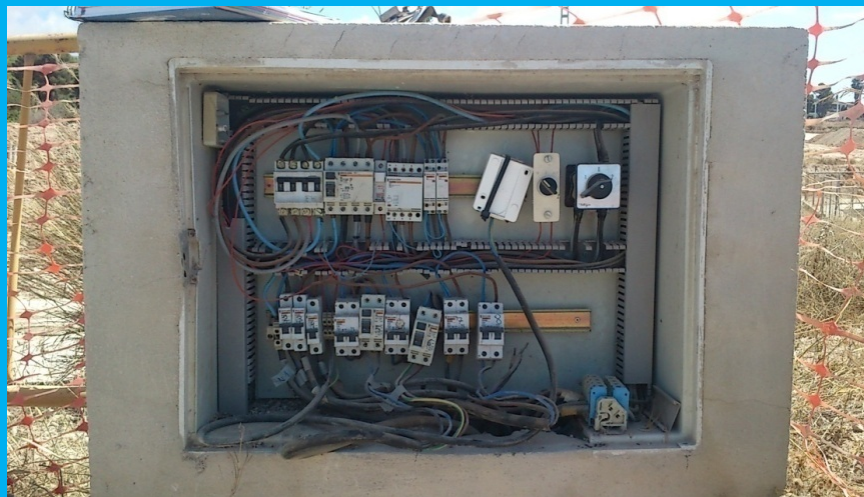
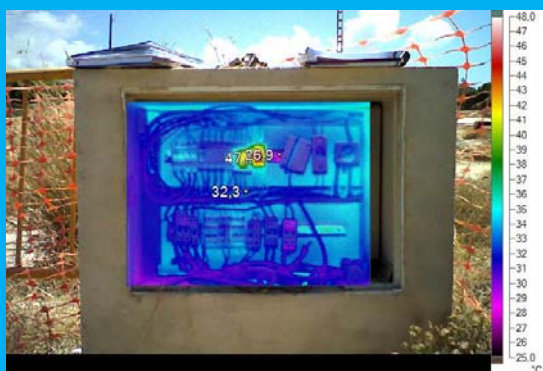
CUADRO C64
DIRECCIÓN Ptda GALANDU, 15-bis, Bajo
FOTOGRAFÍA

Los contactores son los elementos eléctricos más calientes del cuadro, ya que son los elementos que controlan la potencia.

Pese a ello, la diferencia de temperatura no se puede considerar significativa, por lo que se concluye que no hay ningún defecto.

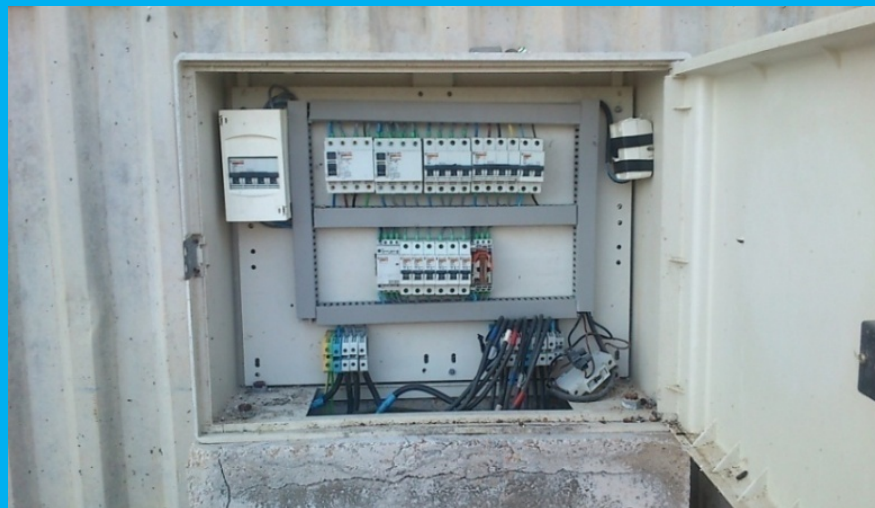
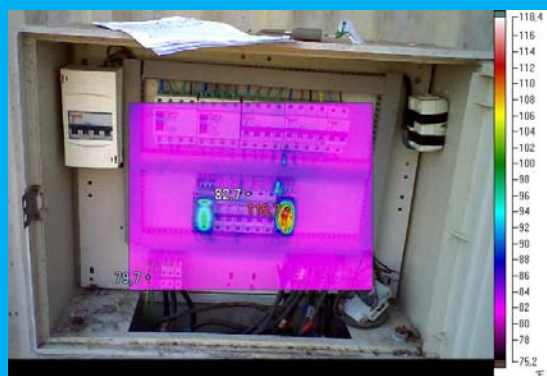
CUADRO C66
DIRECCIÓN Ptda ATALAYES, 1-bis, Bajo
FOTOGRAFÍA

En la termografía se aprecia que la zona más caliente del cuadro es el contactor situado a la derecha del carril inferior. Este equipo no tiene tapa de recubrimiento y se encuentra al aire. Luego, se aconseja cambiar dicho contactor.

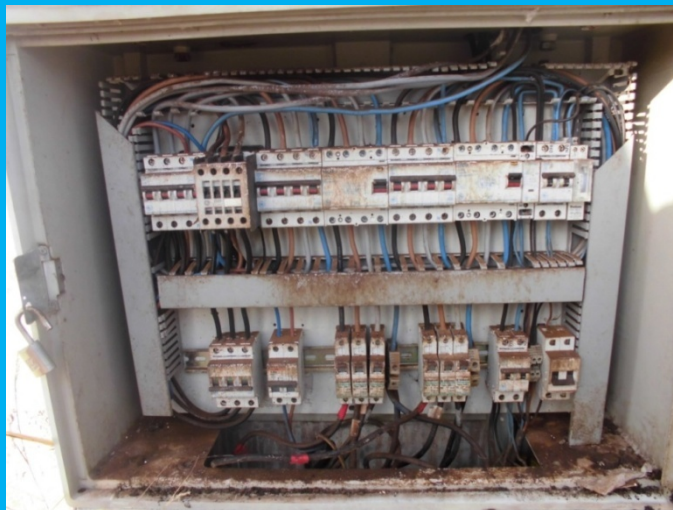
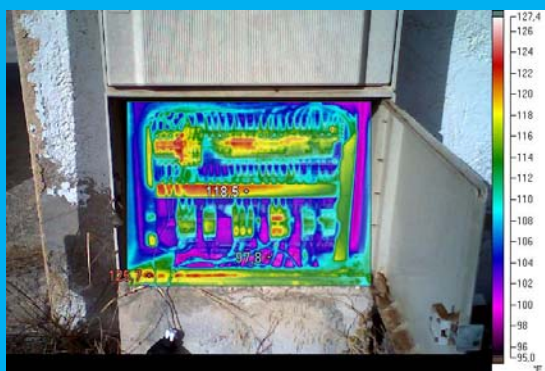
CUADRO C67
DIRECCIÓN Ptda BORDES, 9900, Bajo
FOTOGRAFÍA

Se aprecia como los recubrimientos de plástico muestran una temperatura elevada como consecuencia del reflejo de la luz solar sobre los mismos. Por otro lado, las conexiones de las bornas tienen temperaturas elevadas, debido en parte a que todos los elementos eléctricos del cuadro tienen una suciedad excesiva. Por tanto, se deben revisar el estado y conexiones de toda la apartamenta de este cuadro, reponiendo los elementos que estén en mal estado. Una vez realizada esta operación se recomienda repetir el análisis termográfico en este punto.

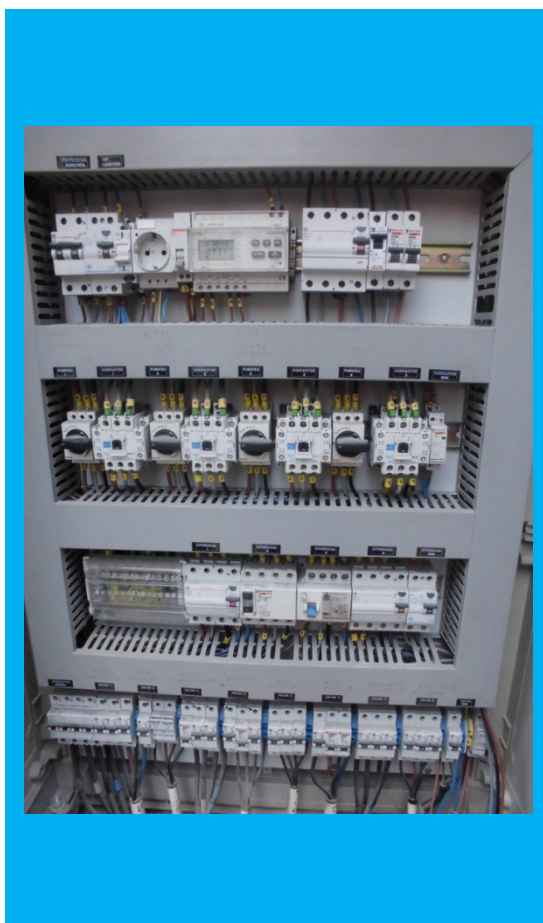
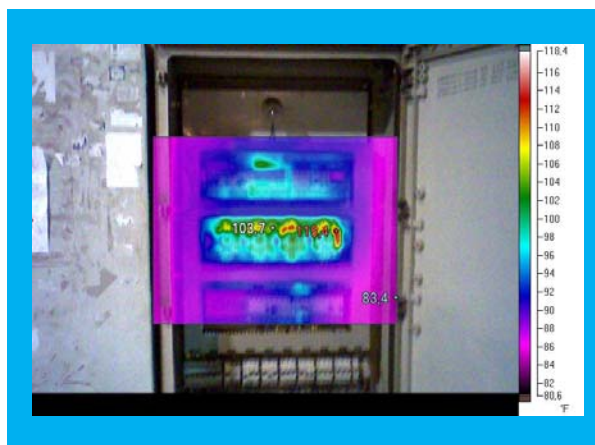
CUADRO C 70

En la termografía se aprecia que el cuarto contactor, situado a la derecha del segundo carril, está más caliente que los demás. Esto es debido a que el contactor controla más cargas que los demás.

Por tanto, se concluye que no hay ningún defecto, aunque se recomienda revisar el reparto de cargas de este cuadro, así como el apriete de las bornas de dicho contactor.
