ANEXO IV “ESTUDIO TERMOGRÁFICO”

El objeto del presente anexo es exponer el estudio termográfico cualitativo realizado a los cuadros de alumbrado público del municipio de La Vila Joiosa.

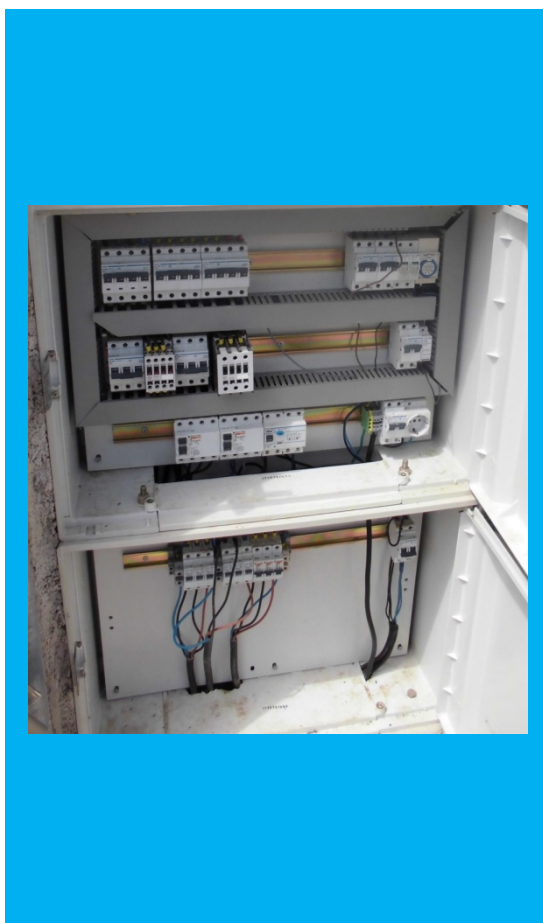
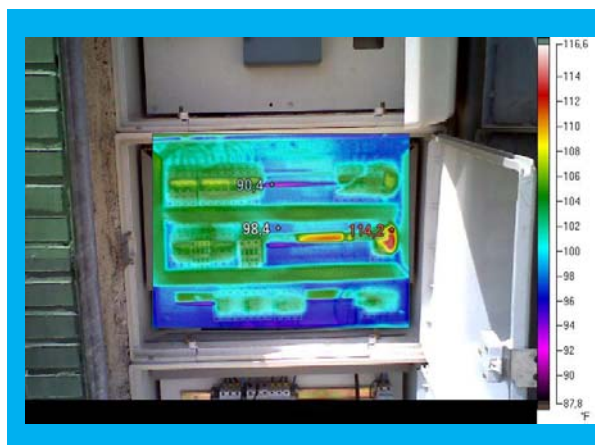
CUADRO C72
DIRECCIÓN C/ FLOTA PESQUERA, 1
FOTOGRAFÍA

En la termografía se aprecian puntos calientes que se corresponden con reflejos de la luz solar en el carril.

Además, se observa que el contactor de la derecha también se encuentra a una mayor temperatura que el resto del cuadro. Las diferencias de temperatura no son significativas, por lo tanto, se concluye que no hay ningún defecto.

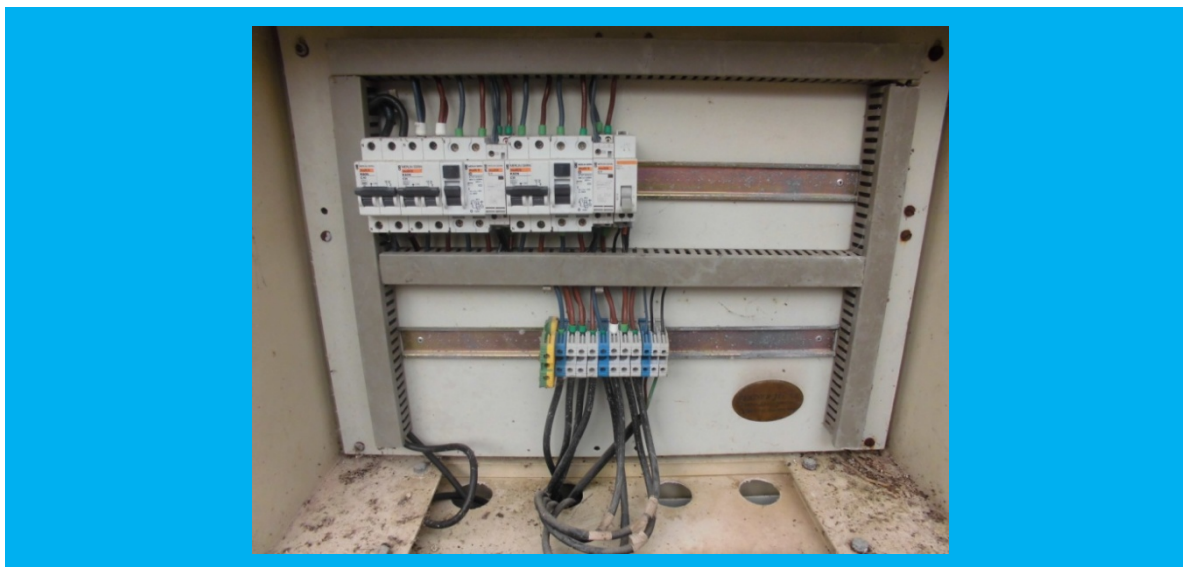
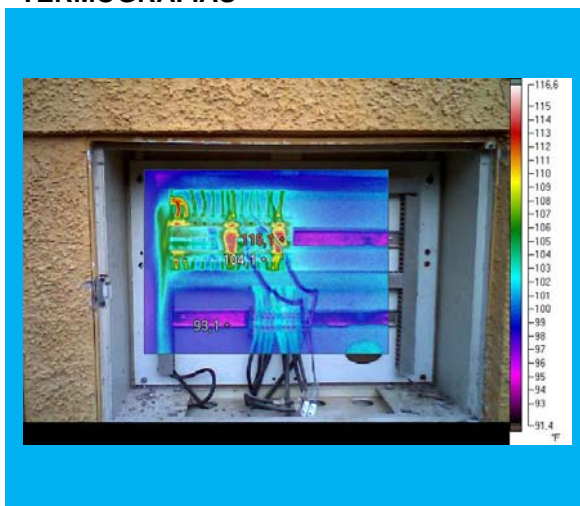
CUADRO C75
DIRECCIÓN Urb PLANS, 31-1, Bajo 1
FOTOGRAFÍA

Los dos contactores se encuentran a una temperatura mayor que el resto del cuadro ya que son elementos que transmiten potencia. También se aprecia como las líneas de alimentación al cuadro (parte superior izquierda) están a una temperatura sensiblemente mayor al resto de líneas. Teniendo en cuenta que estas líneas entran al automático de protección con una curva pronunciada, puede que la tensión del mismo sea elevada. Luego, se recomienda revisar la posición del cableado, modificándose en el caso que sea posible.

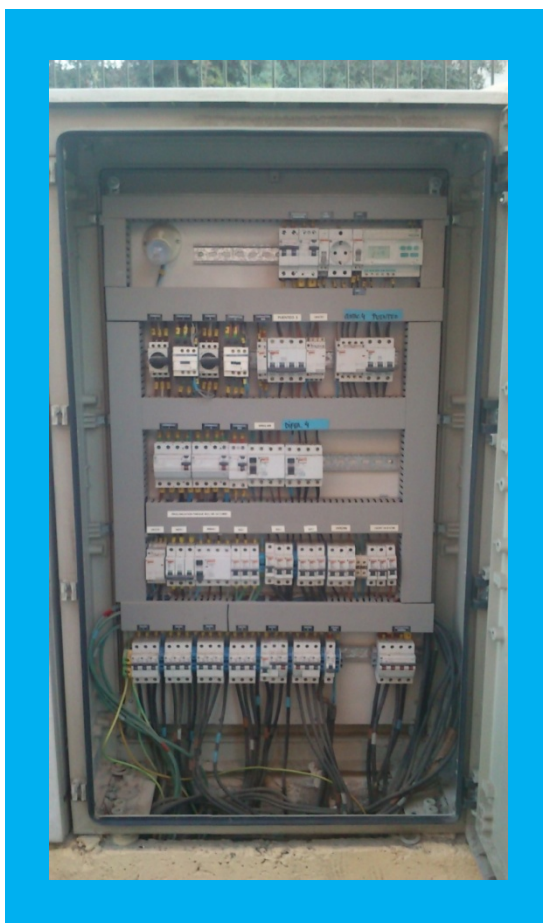
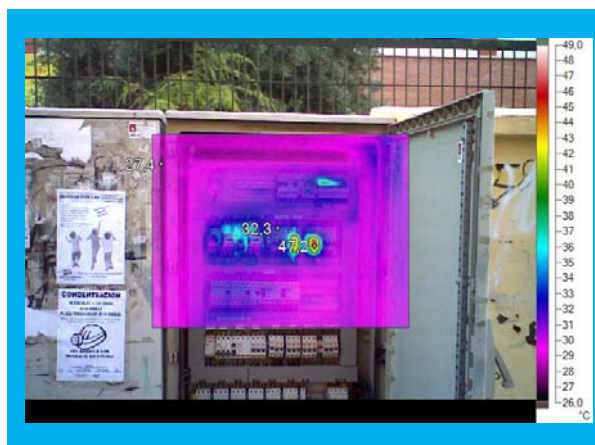
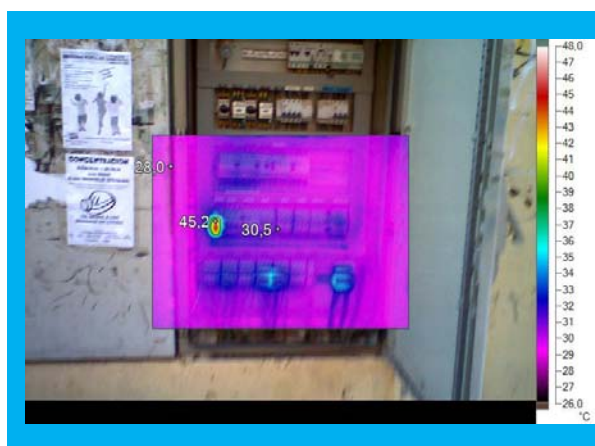
CUADRO C78

En las dos termografías se observa que los puntos calientes se corresponden con los contactores. Además, no se aprecian diferencias significativas de temperaturas entre los diferentes elementos eléctricos del cuadro.

Por lo tanto, se concluye que no hay ningún defecto.

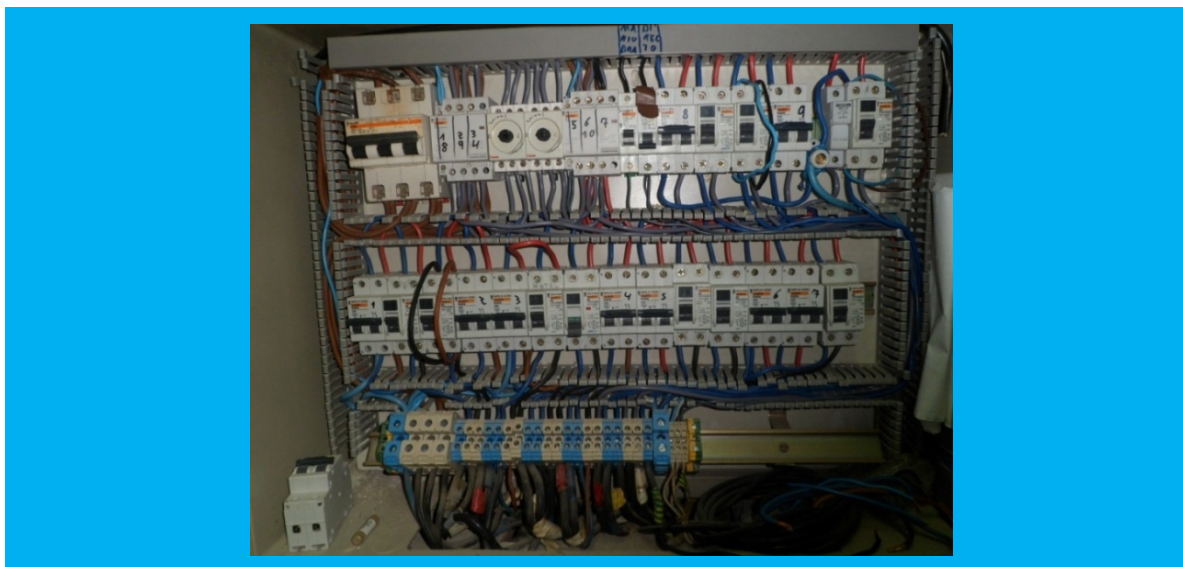
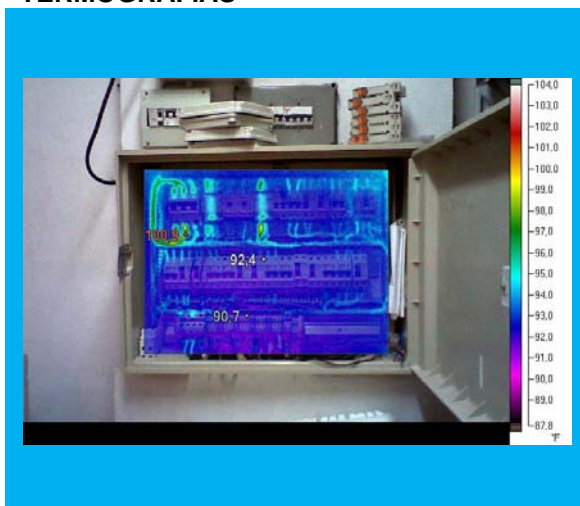
CUADRO C79
DIRECCIÓN C/ CENSAL, 2-1
FOTOGRAFÍA

En la termografía se aprecian una sobre temperatura de la línea de alimentación general, con el respecto de la temperatura del resto de líneas.

Por lo tanto se recomienda revisar los aprietes de bornas del interruptor general, así como el dimensionado de la línea de alimentación.

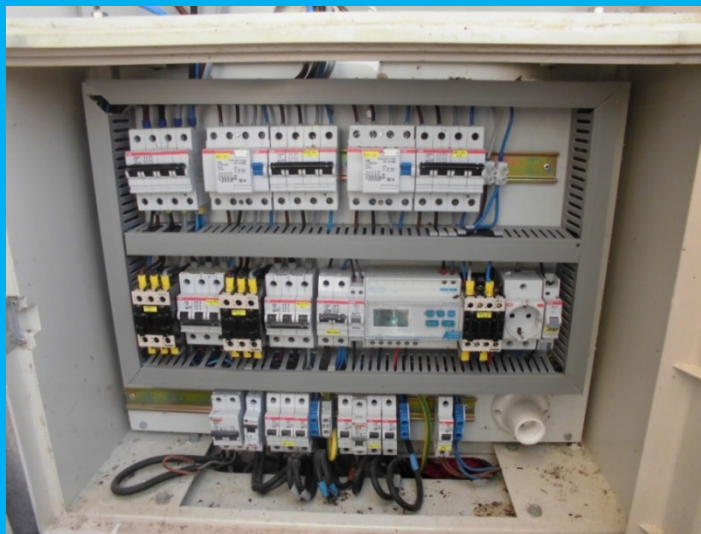
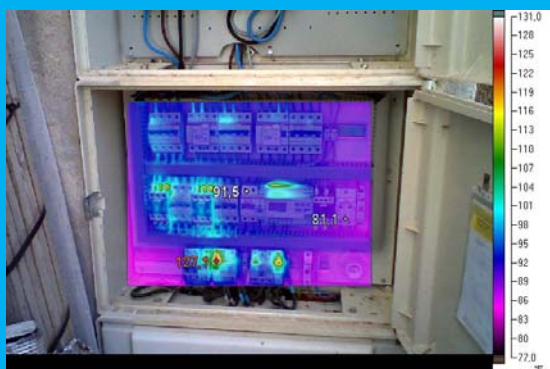
CUADRO C80
DIRECCIÓN C/ CALVARIO, 5-1
FOTOGRAFÍA

En la termografía se aprecia que el borne superior del magnetotérmico de una de las salidas de línea, situadas en la parte inferior del cuadro, presenta una mayor temperatura que el resto del cuadro. Por lo tanto, se debe revisar el apriete, el dimensionado y la carga de dicha salida.

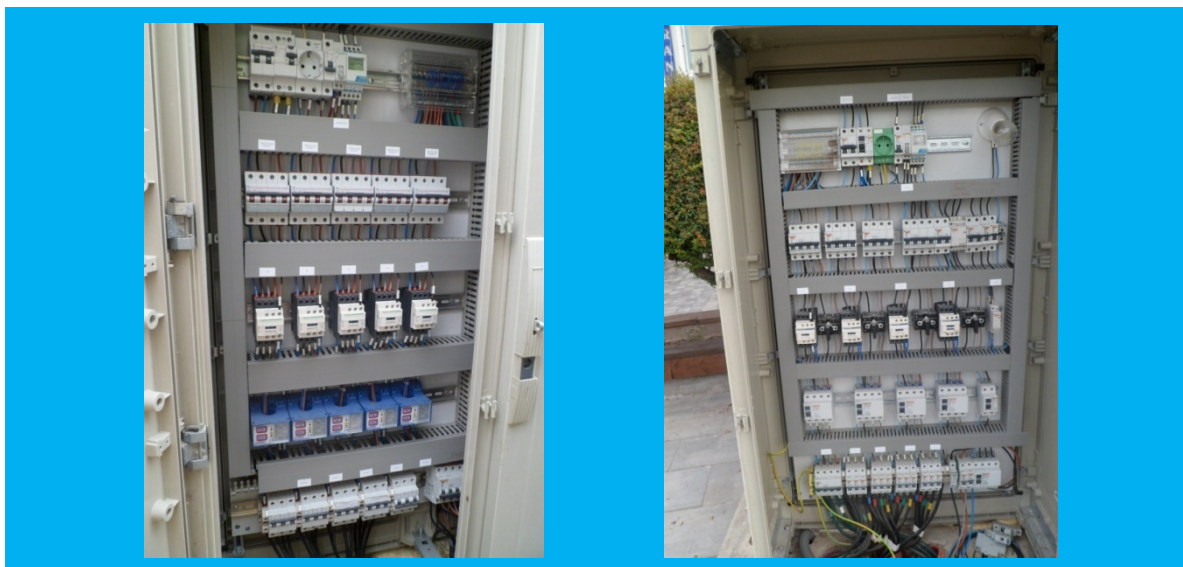
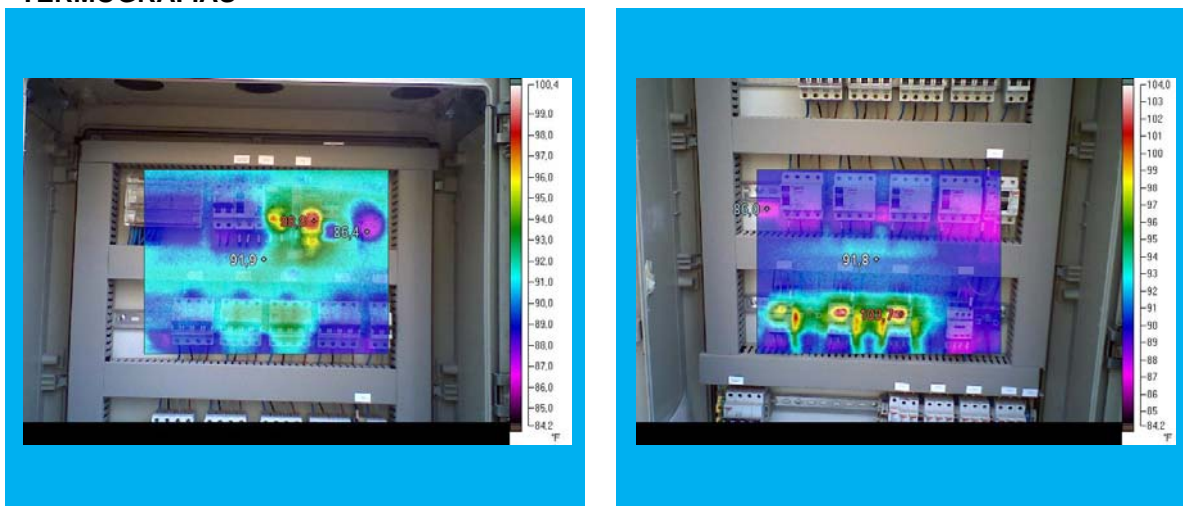
CUADRO C82
DIRECCIÓN Plaza SAN PEDRO, s/n
FOTOGRAFÍA

En la termografía de la izquierda se observan puntos calientes que se corresponden con reflejos de luz solar y puntos fríos que se corresponden con la sombra que produce la lámpara. En cuanto a la termografía de la derecha, los puntos calientes se corresponden con las bornas de entrada de los contactores, con lo que se debe revisar el apriete de los mismos.

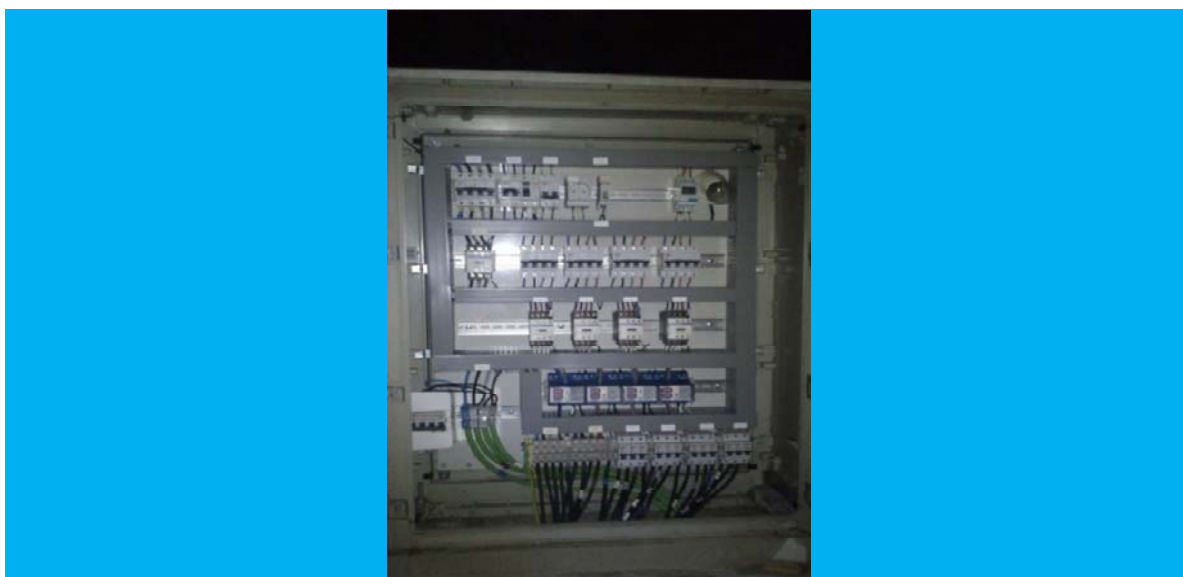
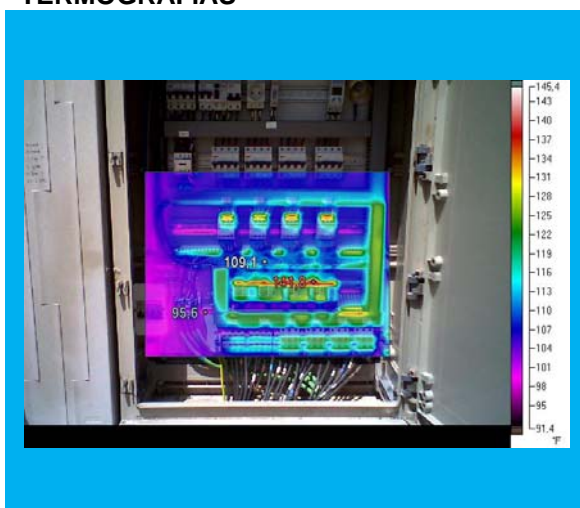
CUADRO C84
DIRECCIÓN C/ PLAYA VARADERO, 1
FOTOGRAFÍA

En la termografía se aprecia que las bornas superiores de los contactores están más calientes que las bornas inferiores, con lo que se debe revisar el apriete de las mismas.

El resto de puntos calientes se corresponden con las cubiertas de los toroides asociados diferenciales, que presentan una mayor emisividad que el resto de equipos.

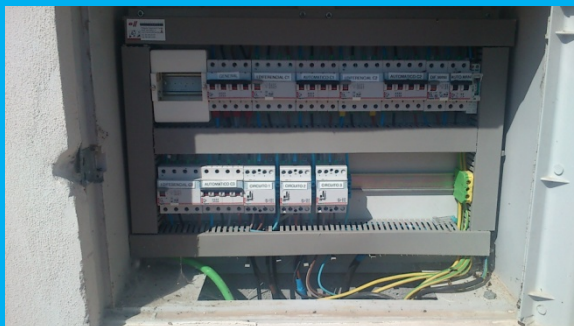
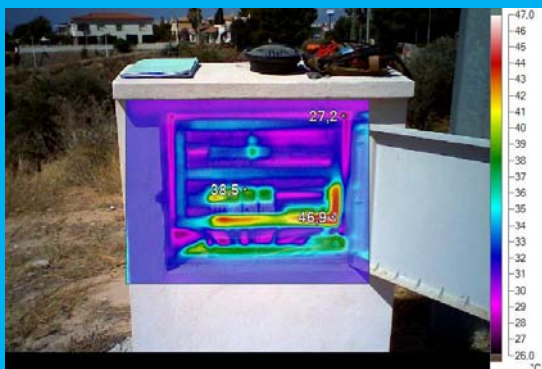
CUADRO C88
DIRECCIÓN Urb RIO TORRES Nº38
FOTOGRAFÍA

Las zonas calientes que aparecen en la termografía se corresponden con el reflejo de la luz solar sobre el recubrimiento de plástico del cableado. No se aprecian diferencias de temperaturas significativas entre los diferentes elementos eléctricos del cuadro. Por lo tanto, se concluye que no hay ningún defecto.

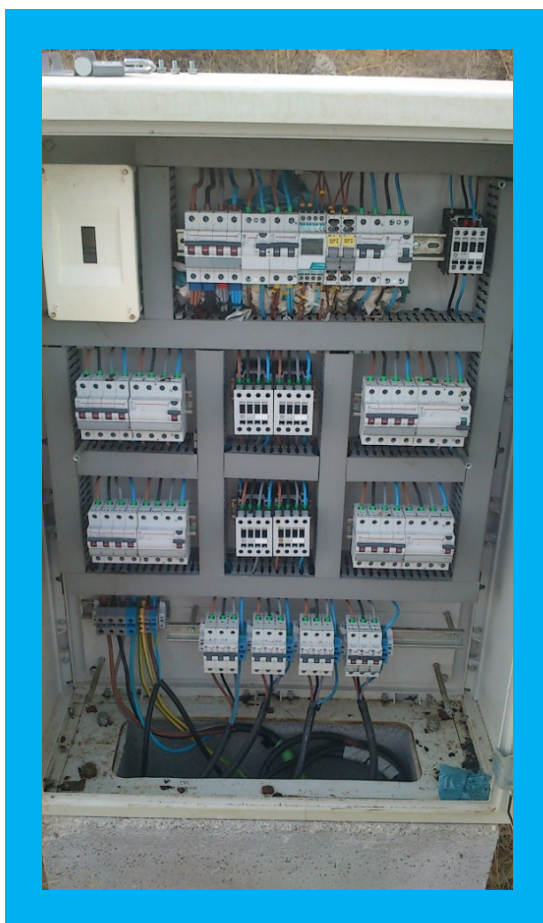
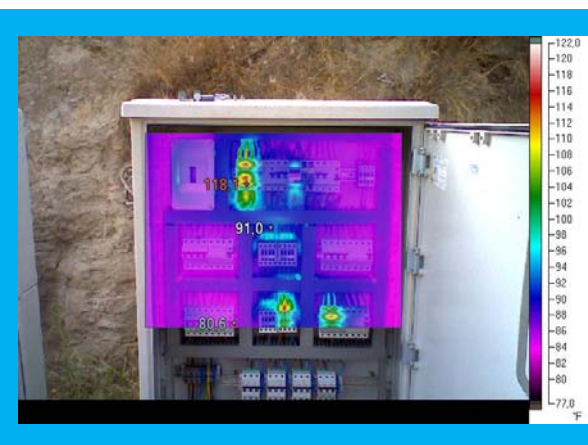
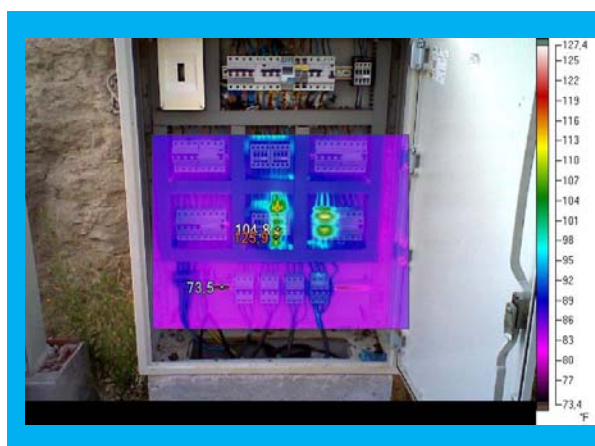
CUADRO C89

En la primera termografía se aprecia que las bornas del magnetotérmico general se encuentran más calientes que las demás, por lo tanto, se debe revisar el apriete de las mismas.

En la segunda termografía se observa que un contactor está más caliente que el otro, y que la temperatura del magnetotérmico de la derecha es sensiblemente superior a la del resto de equipos. Por lo tanto se recomienda revisar el dimensionado y conexionado de estos equipos.

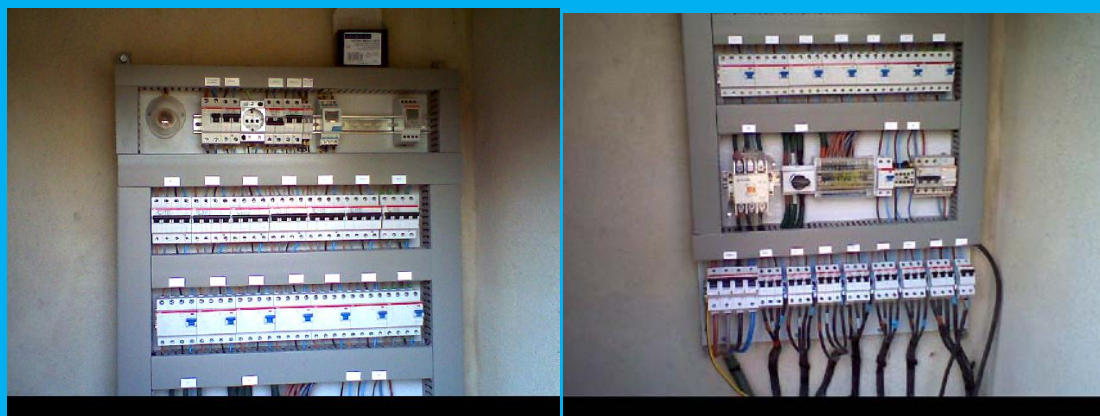
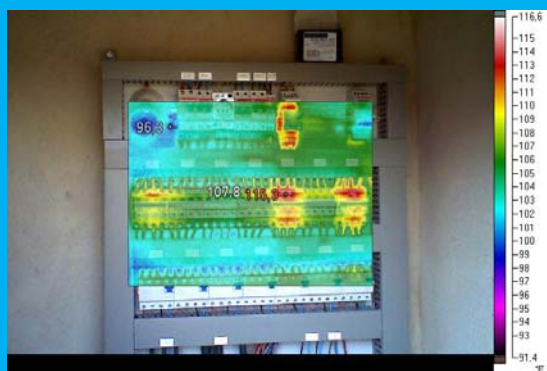
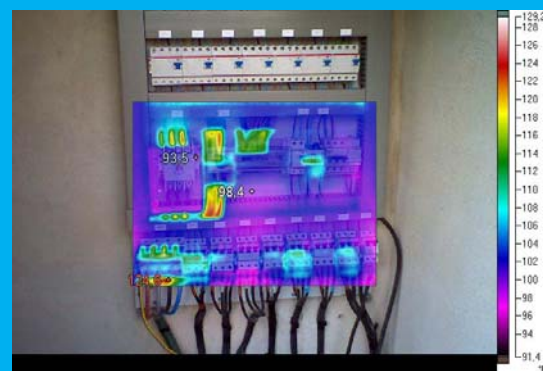
CUADRO C90
DIRECCIÓN C/ PELAYO s/n
FOTOGRAFÍA

En la primera termografía se aprecia que dos magnetotérmicos están más calientes que el resto. Esto es debido a que controlan mayor potencia que el resto. Así mismo, se observa que las bornas de salida y el cableado del interruptor central de la imagen, están a mayor temperatura que el resto de elementos. Por lo tanto, se debe revisar el apriete de estos elementos y dimensionado de las líneas de mayor temperatura.

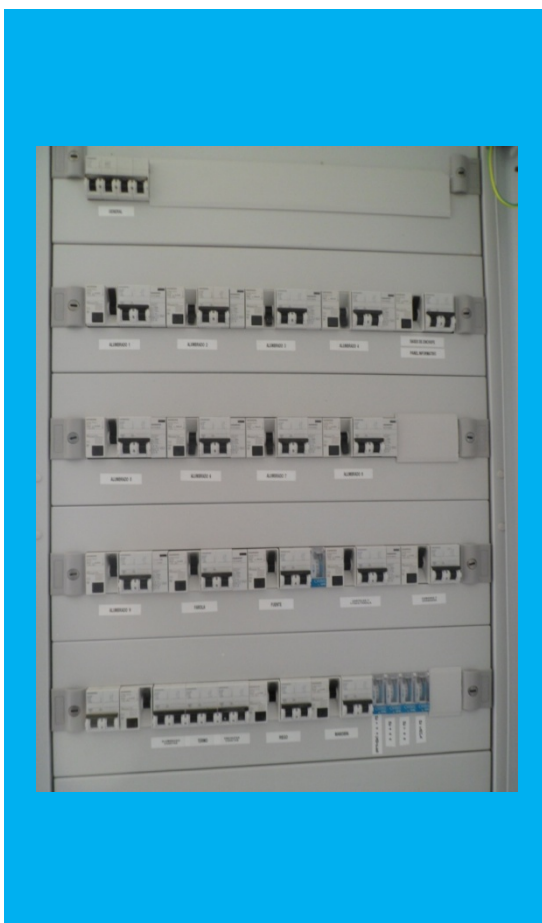
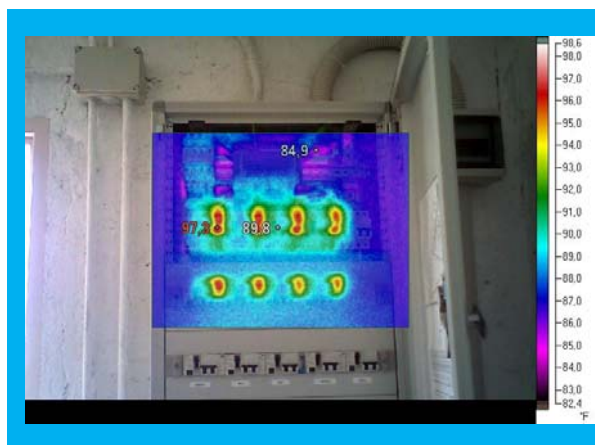
CUADRO C91
DIRECCIÓN C/ Vallet
FOTOGRAFÍA

Como se aprecia en la termografía, se ha quitado el recubrimiento de plástico para realizar la termografía. No se aprecian diferencias de temperatura significativas entre los diferentes elementos eléctricos que forman parte del cuadro.

Por lo tanto, se concluye que no hay ningún defecto.

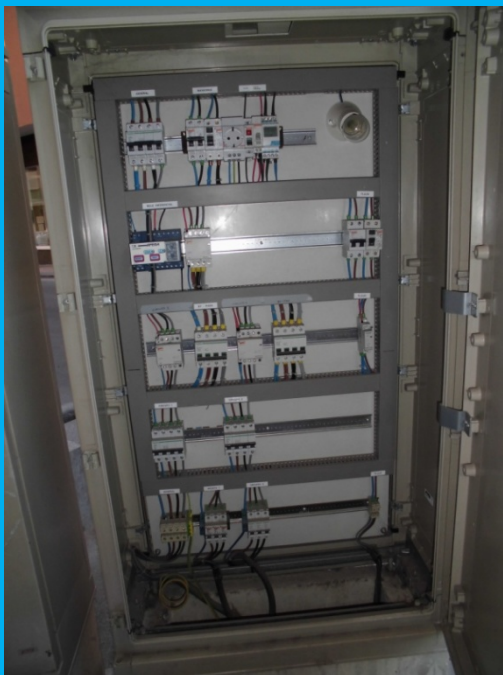
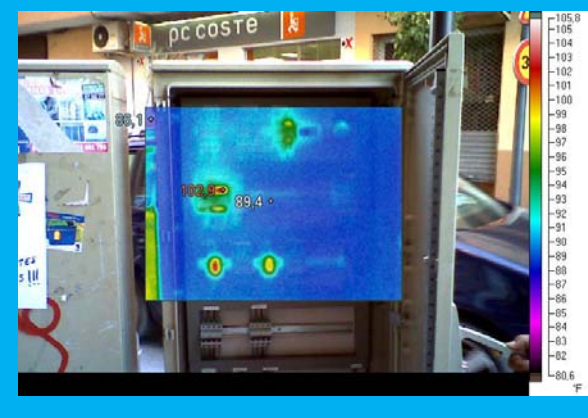
CUADRO C92
DIRECCIÓN C/ BARRANQUET Nº14 BIS
FOTOGRAFÍA

En la termografía no se aprecian diferencias significativas de temperatura entre los diferentes elementos eléctricos del cuadro, más que la temperatura de los contactores.

Teniendo en cuenta que estos equipos son los de mayor potencia, se concluye que no hay ningún defecto.

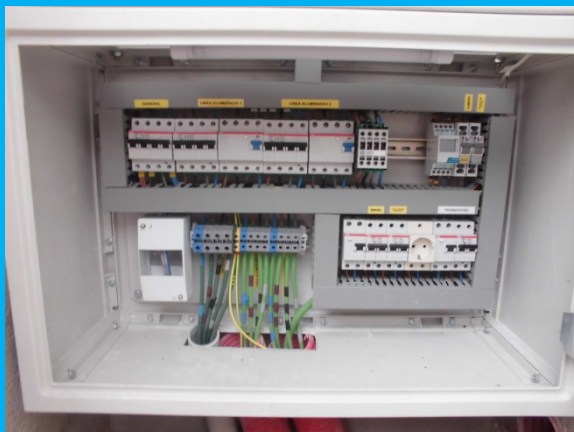
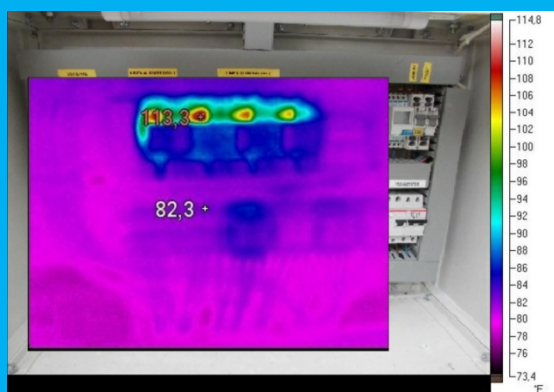
CUADRO C95
DIRECCIÓN C/ QUINTANA Nº 15 PATIO 1
FOTOGRAFÍA

En la termografía se aprecia que las bornas superiores de los magnetotérmicos se encuentran más calientes que las inferiores. Por lo tanto, se debe revisar el apriete de las bornas y la tensión de cableado de la parte superior del cuadro.

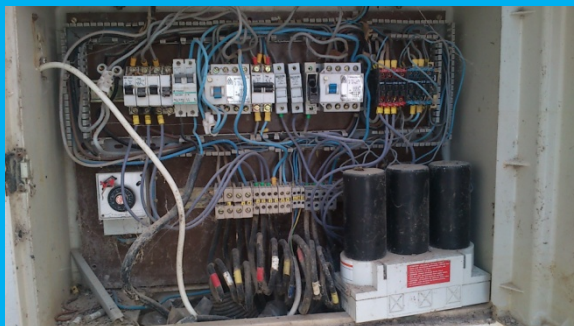
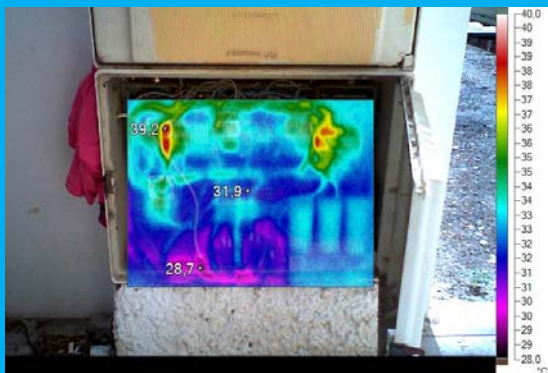
CUADRO C101
DIRECCIÓN Ptda PARAISO, 1-1
FOTOGRAFÍA

En la termografía se observa que uno de los magnetotérmicos de salida, situado en la parte superior a la izquierda, se encuentra más caliente que los contiguos. Esto es debido a que este magnetotérmico controla una mayor potencia que los demás.

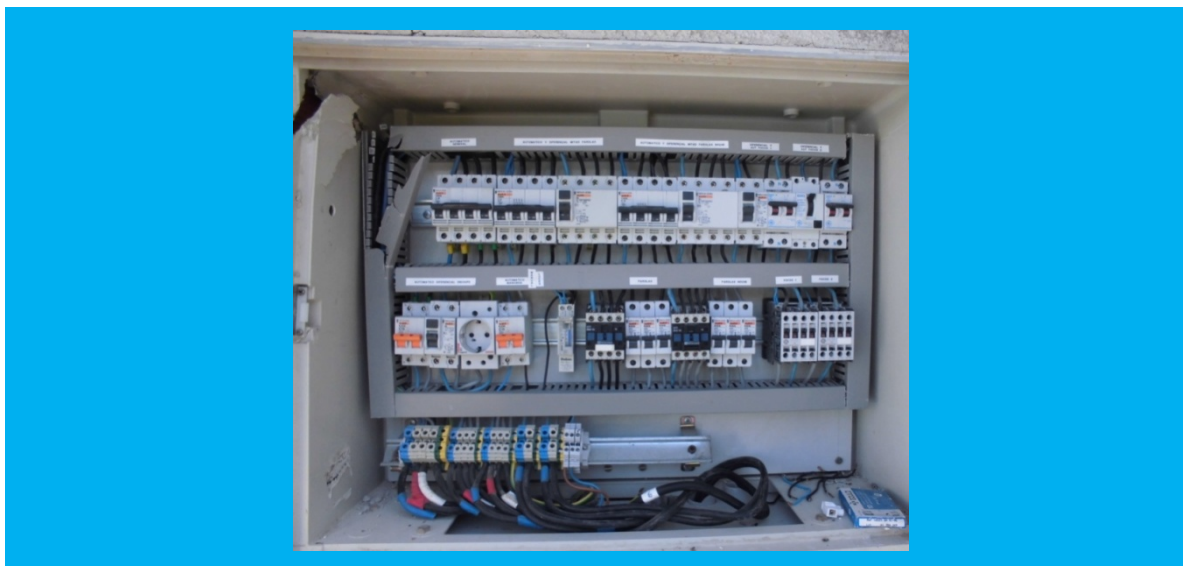
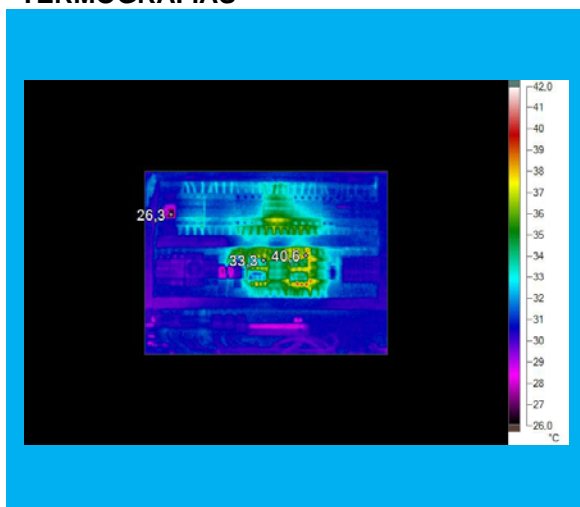
DIRECCIÓN C/ BARBERES SUR, 37, A (POLIDEPORTIVO MARTA BALDO)

No se aprecian diferencias de temperatura significativas entre los diferentes elementos del cuadro, más allá de la temperatura de la segunda línea de protección del carril superior. Esta línea parece estar sensiblemente más cargada, por lo que propone revisar el reparto de cargas del cuadro.

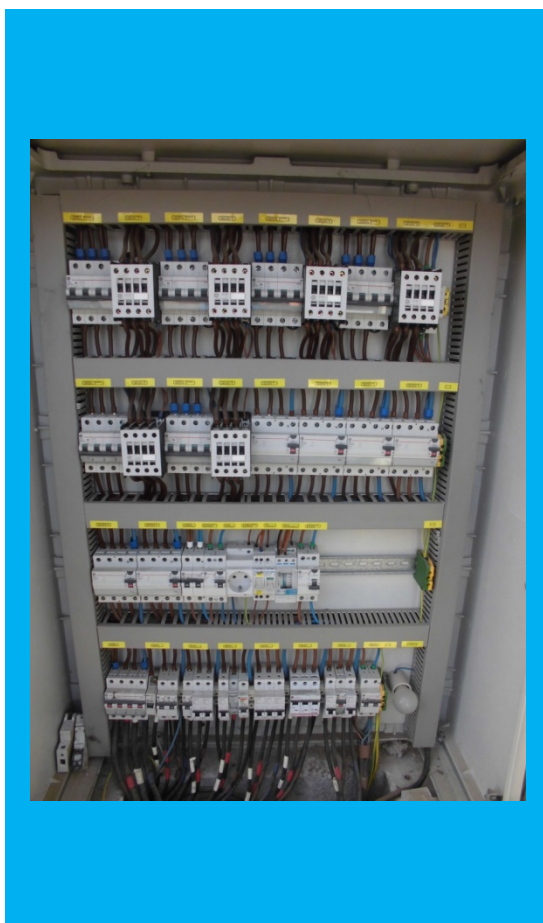
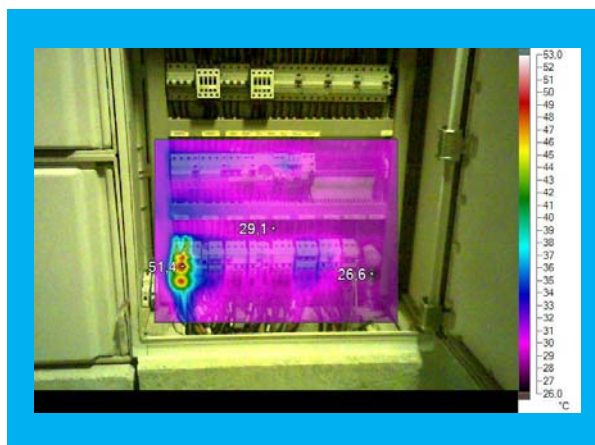
CUADRO C13
DIRECCIÓN Ptda ERMITA, 8-bis
FOTOGRAFÍA

Se observa en la termografía que el elemento más caliente del cuadro es la entrada del magnetotérmico general (situado a la izquierda de la parte inferior), que es por donde entra la potencia al cuadro de alumbrado. En este punto es necesario revisar el apriete de las bornas de entrada y el dimensionado de las líneas y del equipo de protección, ya que se encuentran más calientes que el resto de la instalación.

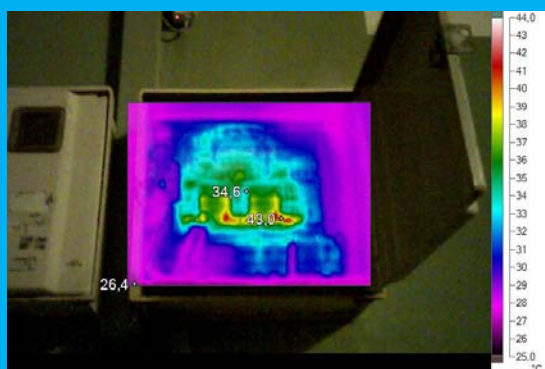
En la termografía se aprecia que las salidas de los contactores están más calientes que las entradas, por lo que se debe revisar el apriete de las bornas de los mismos.

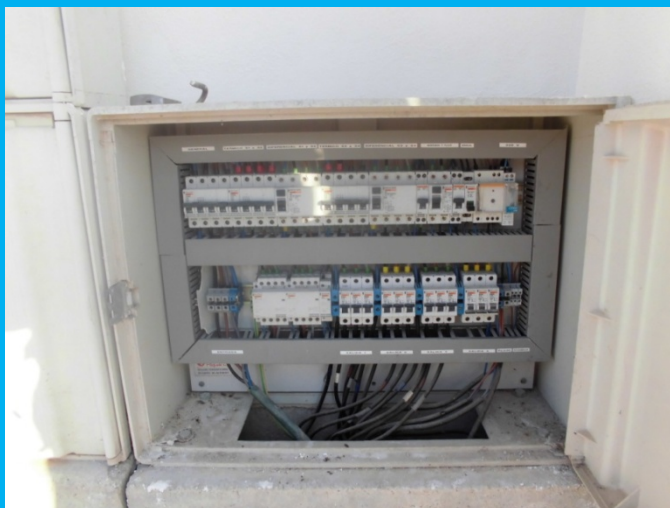
CUADRO C25
DIRECCIÓN Avda DELS OFICIS, s/n
FOTOGRAFÍA

En la termografía se observa como las zonas más calientes del cuadro son los contactores de potencia, por lo tanto, teniendo que la temperatura de operación de estos elementos es elevada, se concluye que no hay ningún defecto.

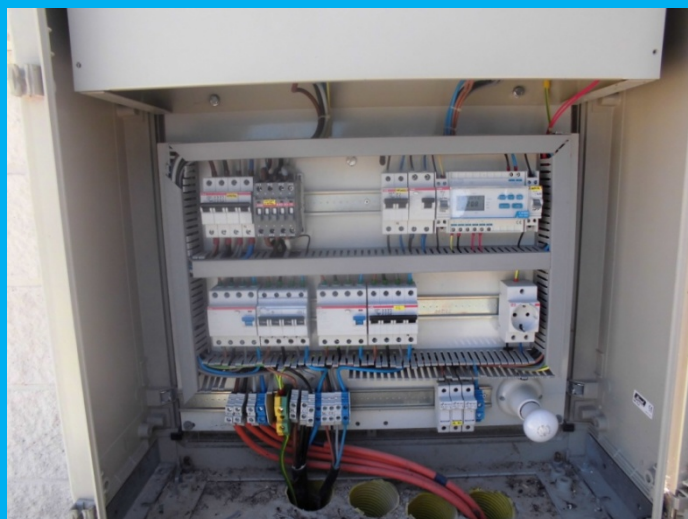
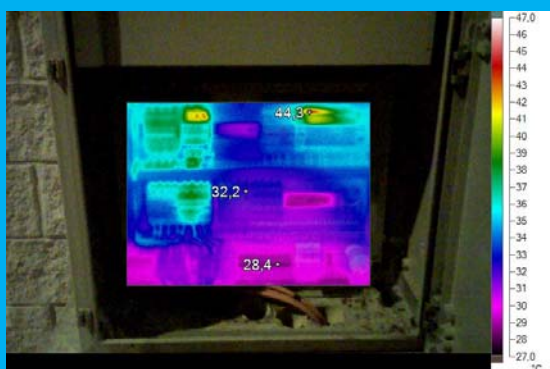
CUADRO C27
DIRECCIÓN Ctra ALICANTE-VALENCIA N-332, km 140.5
FOTOGRAFÍA

En la termografía se aprecia como la entrada del contactor de la parte superior, está más caliente que la salida, por lo tanto se debe revisar el apriete del mismo.

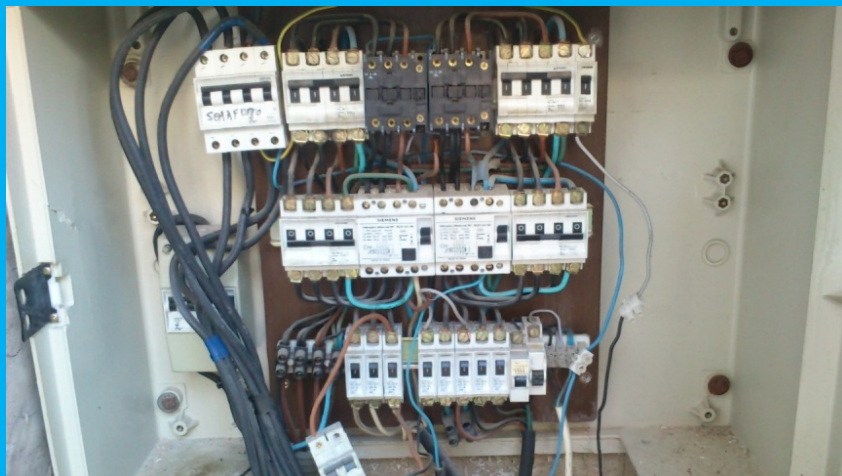
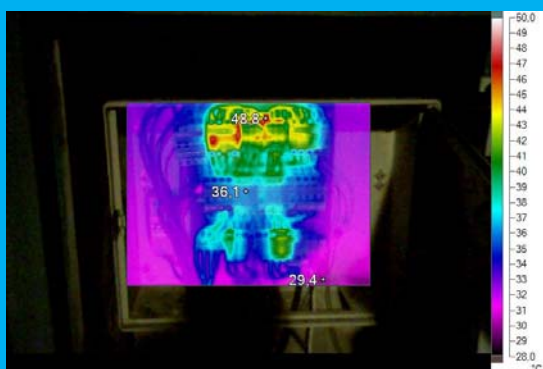
CUADRO C37
DIRECCIÓN C/ CANALEJAS, 1-1
FOTOGRAFÍA

Como se aprecia en la termografía, los contactores son las zonas más calientes del cuadro. Se debe revisar el apriete de las bornas de entrada a los contactores, ya que se muestran más calientes que las salidas.

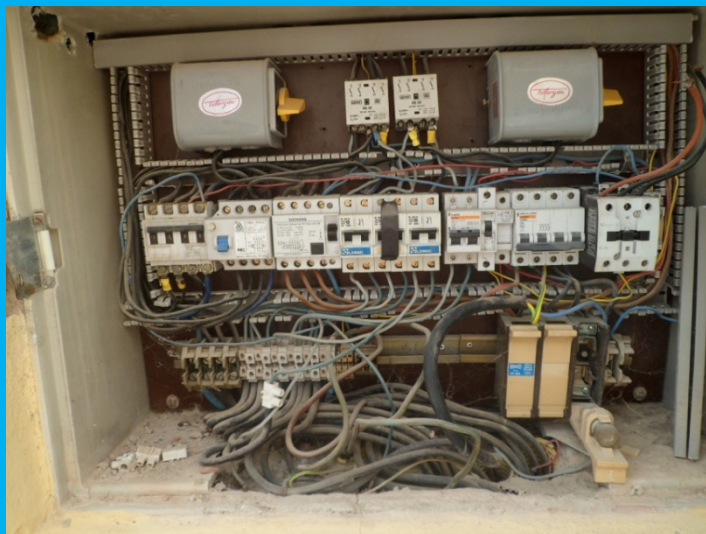
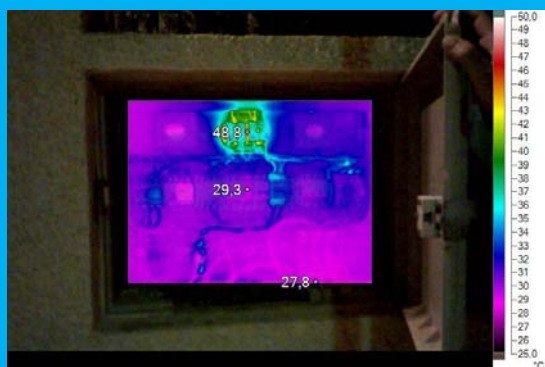
CUADRO C41
DIRECCIÓN C/ DOCTOR FLEMING, 6-1
FOTOGRAFÍA

En la termografía se aprecia que las líneas de los elementos situados en la parte central del carril superior están a una mayor temperatura que el resto de líneas. Por lo tanto se recomienda revisar las cargas y el dimensionado de estas líneas.

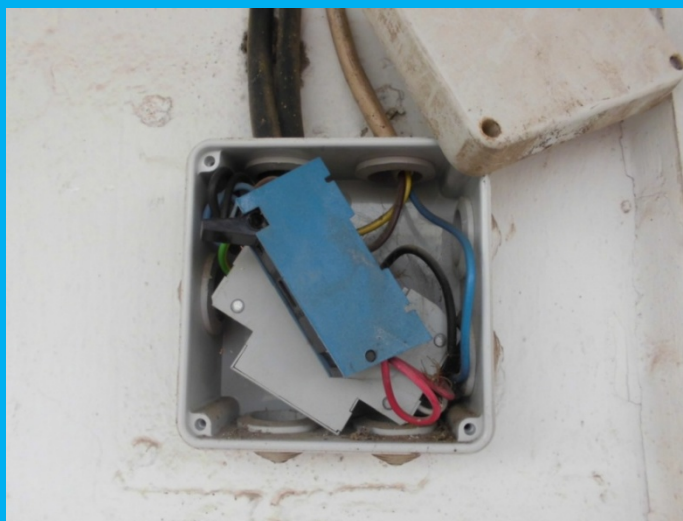
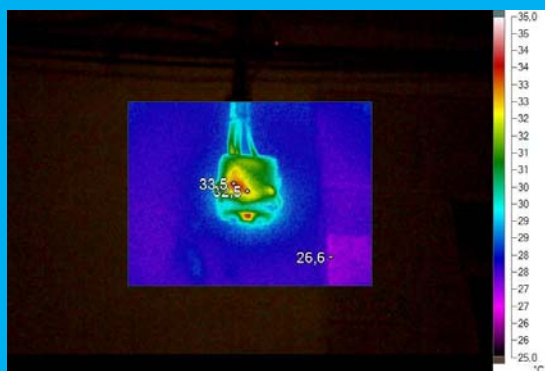
CUADRO C47
DIRECCIÓN C/ PALASIET 21
FOTOGRAFÍA

En este caso, teniendo en cuenta que los equipos de protección están colocados unos encima de otros en una carga de superficie, se recomienda reubicar dicho equipos en un cuadro de carril DIN, ya que actualmente no es posible hacer un correcto mantenimiento del mismo.

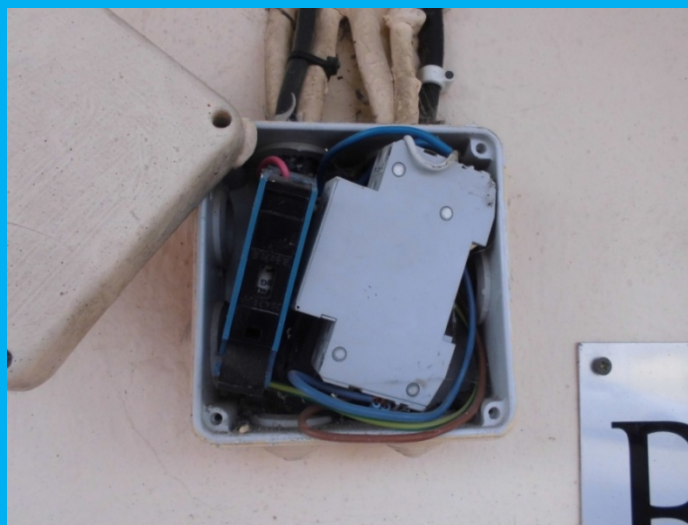
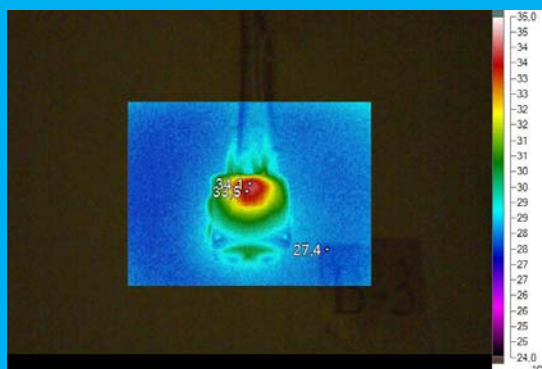
CUADRO C48
DIRECCIÓN C/ PALASIET, 20
FOTOGRAFÍA

En este caso, teniendo en cuenta que los equipos de protección están colocados unos encima de otros en una carga de superficie, se recomienda reubicar dicho equipos en un cuadro de carril DIN, ya que actualmente no es posible hacer un correcto mantenimiento del mismo.

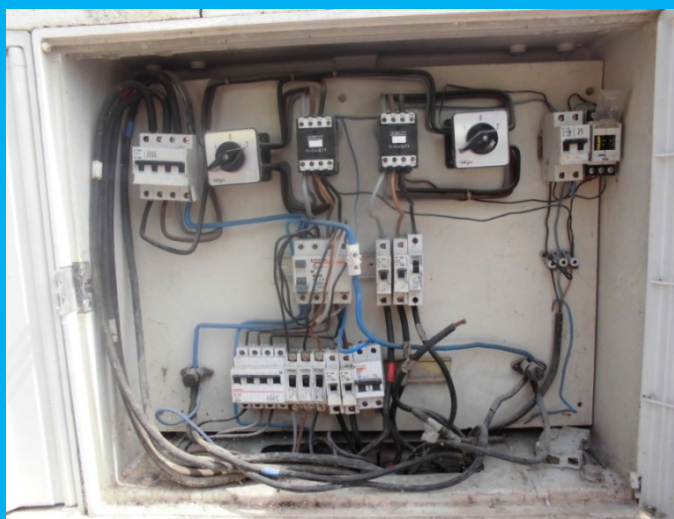
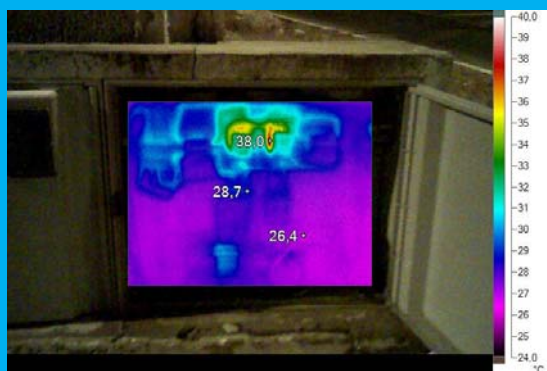
CUADRO C56
DIRECCIÓN Ptda BARBERES SUR, 111-3
FOTOGRAFÍA

En la termografía se aprecia que una fase del contactor se muestra más caliente que las demás. Esto es debido a que hay un mal reparto de cargas. Por lo tanto se recomienda revisar el reparto de cargas entre los elementos de potencia del cuadro.

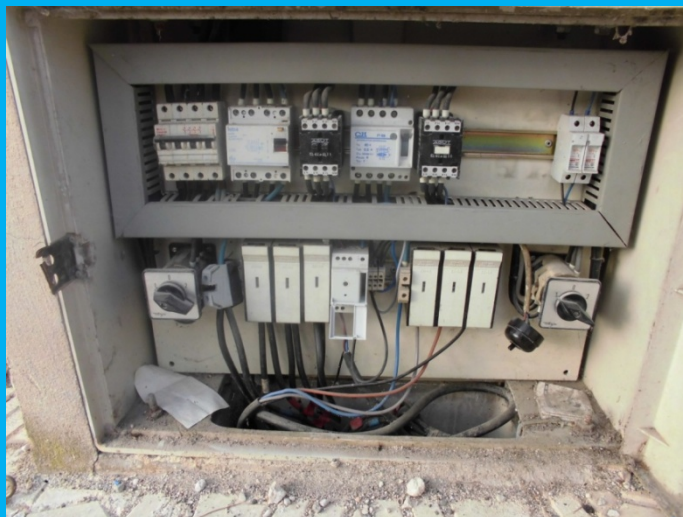
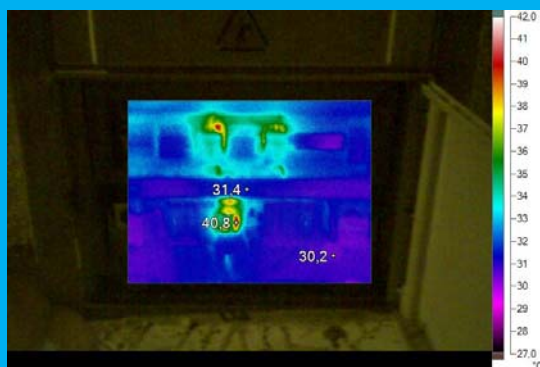
CUADRO C58
DIRECCIÓN Ctra FINESTRAT, 2,1
FOTOGRAFÍA

En la termografía se aprecian diferencias significativas de temperaturas entre los diferentes elementos de protección de las salidas de línea. Por lo tanto se recomienda revisar el reparto de cargas del cuadro.

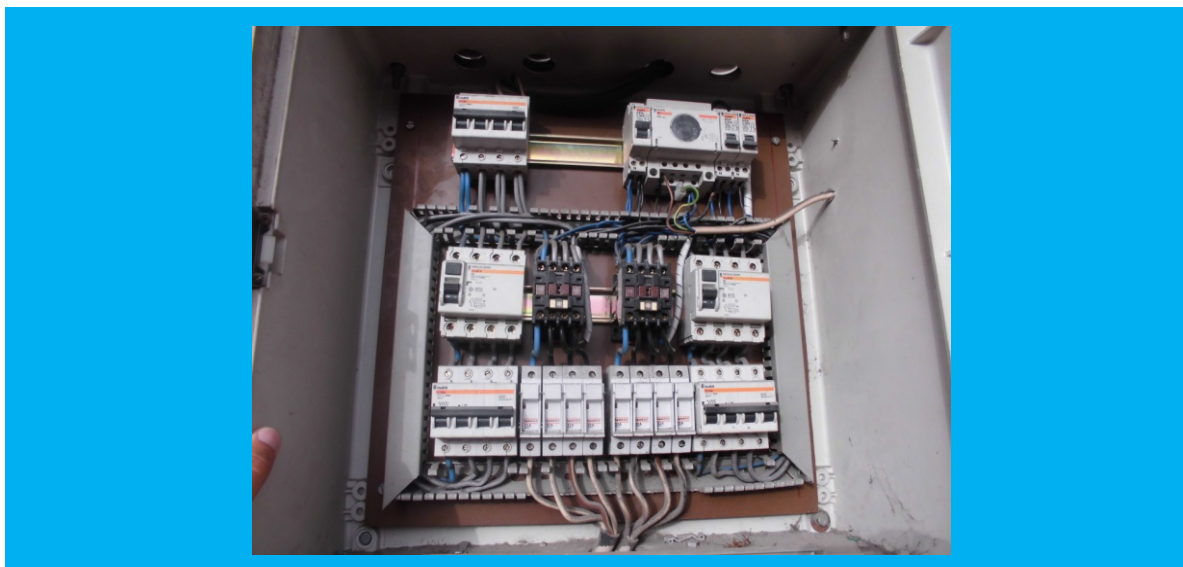
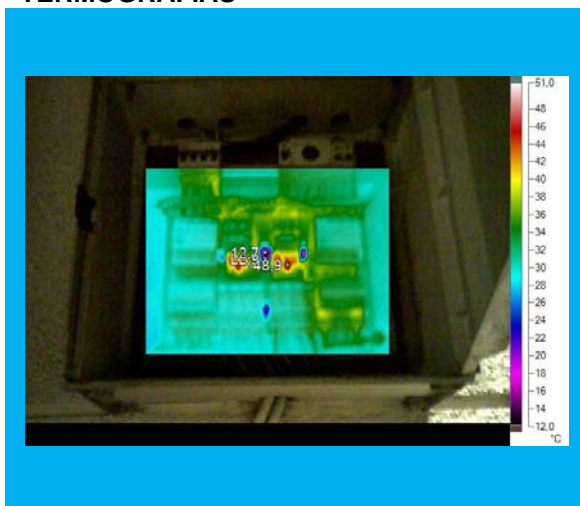
CUADRO C60
DIRECCIÓN C/ CALVARIO, 3-1
FOTOGRAFÍA

En la termografía se aprecia que las salidas de los contactores están más calientes que las entradas con lo que se debe revisar el apriete de las mismas.

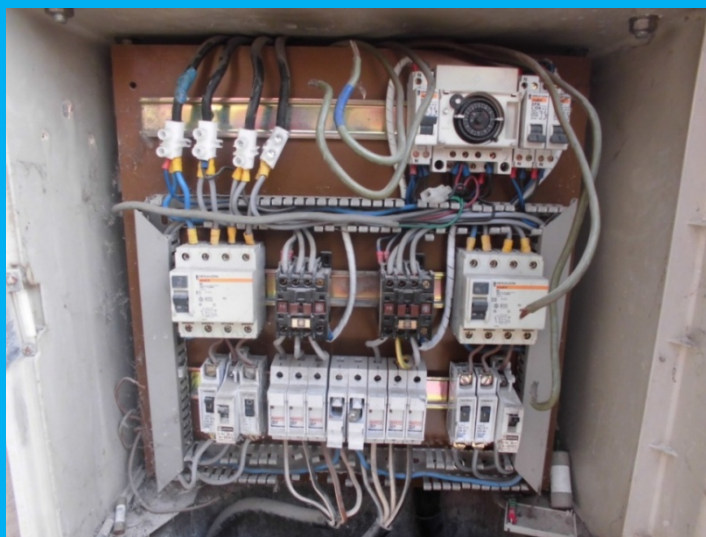
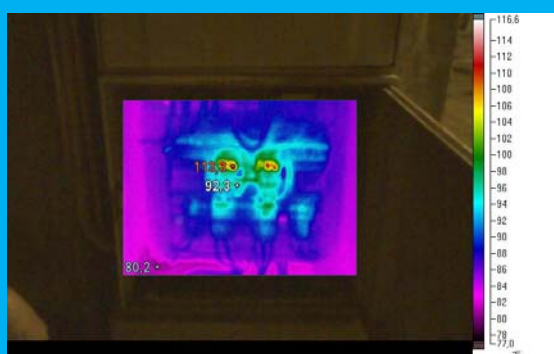
CUADRO C61
DIRECCIÓN C/ QUINTANA, 22-2
FOTOGRAFÍA

Las entradas de los contactores están más calientes que las salidas, con lo que se debe revisar el apriete de las bornas de estas zonas, ya que en otros elementos no están tan calientes.

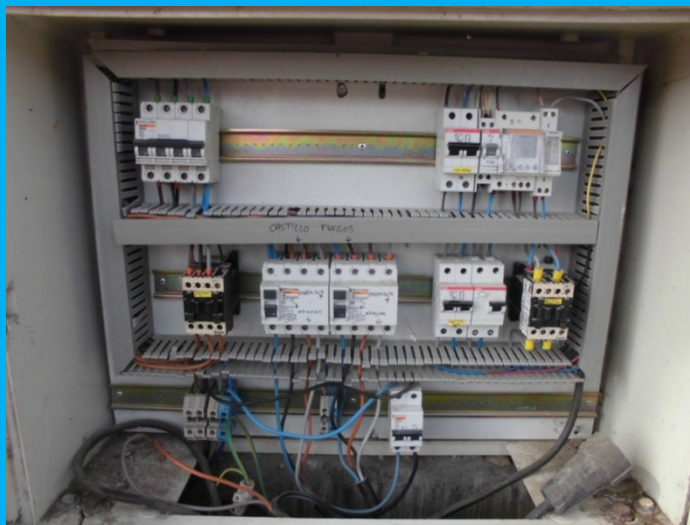
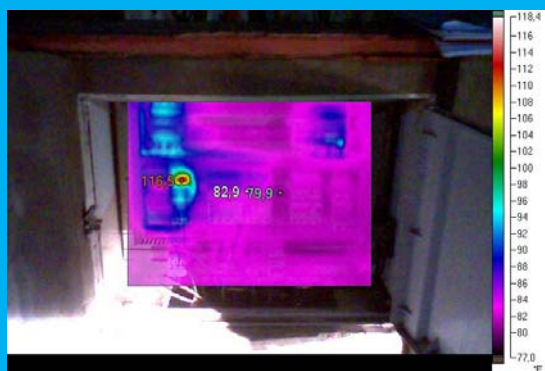
CUADRO C68-1
DIRECCIÓN Ptda CHOVADES, 9900, Bajo (FOCOS)
FOTOGRAFÍA

La bornas de entrada al contactor se muestran más calientes que las demás. Por tanto, se debe revisar el apriete de las mismas.

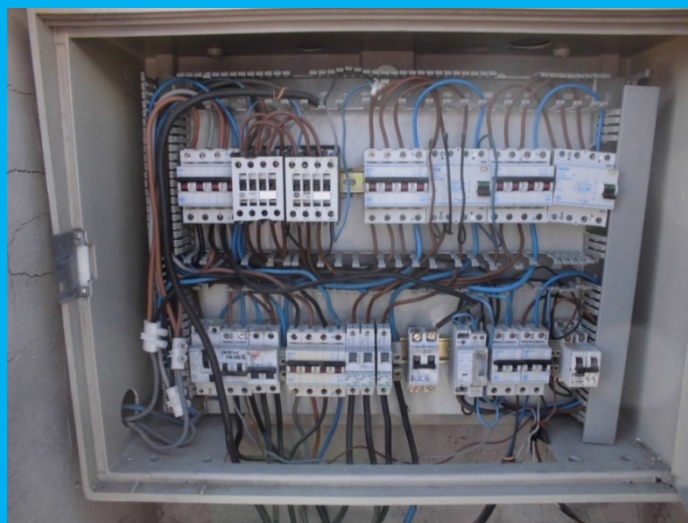
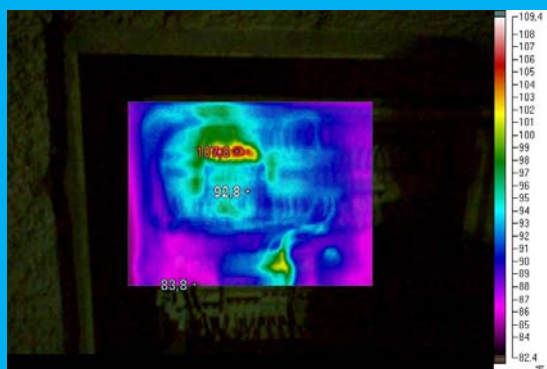
CUADRO C68
DIRECCIÓN Ptda CHOVADES, 9900, Bajo (EXTERIOR)
FOTOGRAFÍA

En la termografía se aprecia que las bornas de entrada de los contactores tienen temperaturas más elevadas que las de salida, con lo que se debe revisar el apriete de las mismas.
