ANEXO IV “ESTUDIO TERMOGRÁFICO”

El objeto del presente anexo es exponer el estudio termográfico cualitativo realizado a los cuadros de alumbrado público del municipio de La Vila Joiosa.

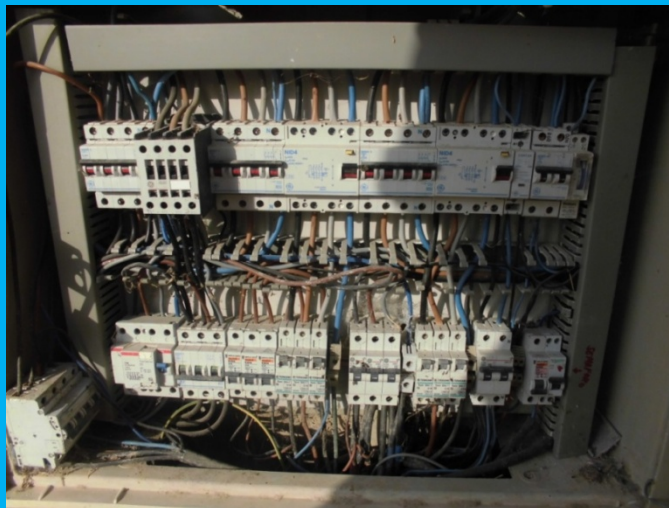
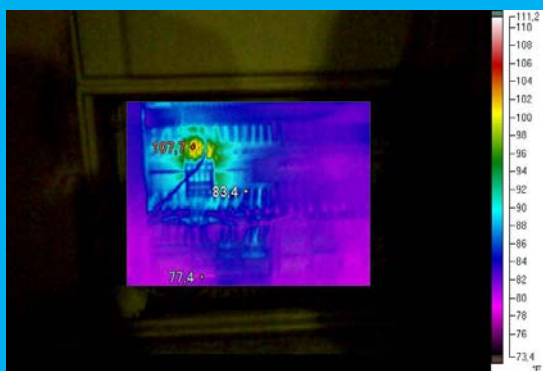
CUADRO C69
DIRECCIÓN Ptda CHOVADES, 9900, Bajo (EXTERIOR)
FOTOGRAFÍA

En la termografía se aprecia que las bornas de entrada de los contactores tienen temperaturas más elevadas que las de salida, con lo que se debe revisar el apriete de las mismas.

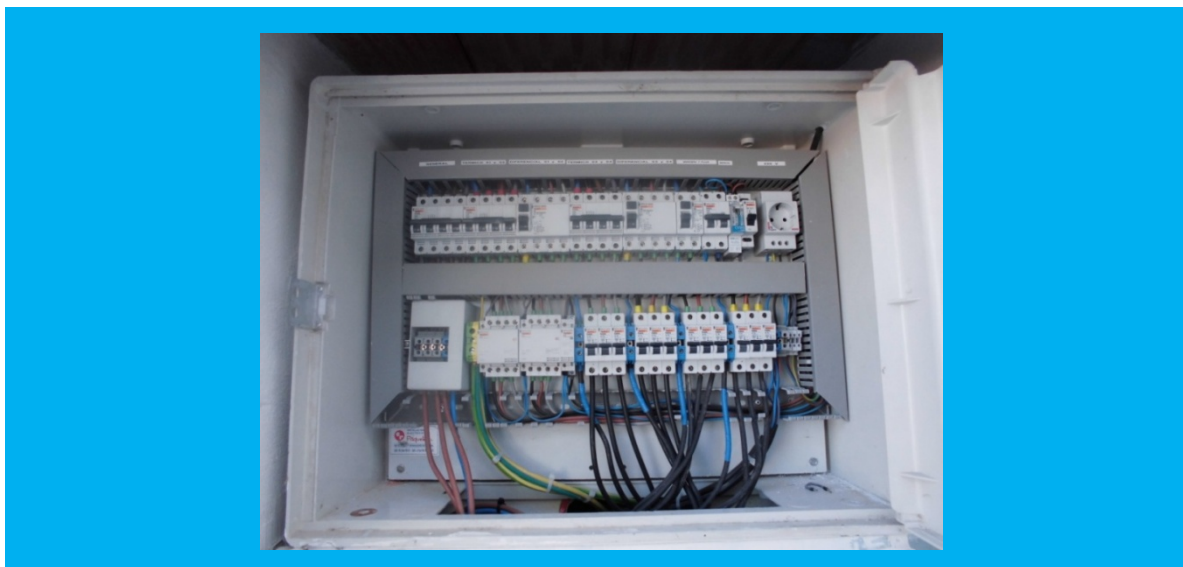
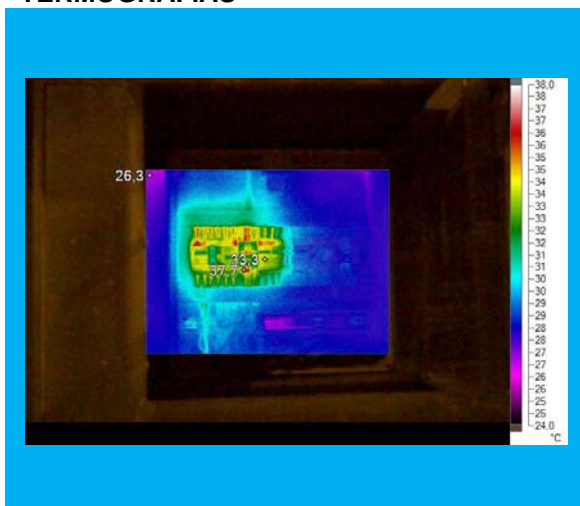
CUADRO C74
DIRECCIÓN Ptda TORRES INDUSTRIAL, 42, Bajo 6
FOTOGRAFÍA

En la termografía se aprecia que los bornes de los contactores se encuentran más calientes que el resto de los elementos del cuadro. Por lo que se debe revisar el apriete de los bornes.

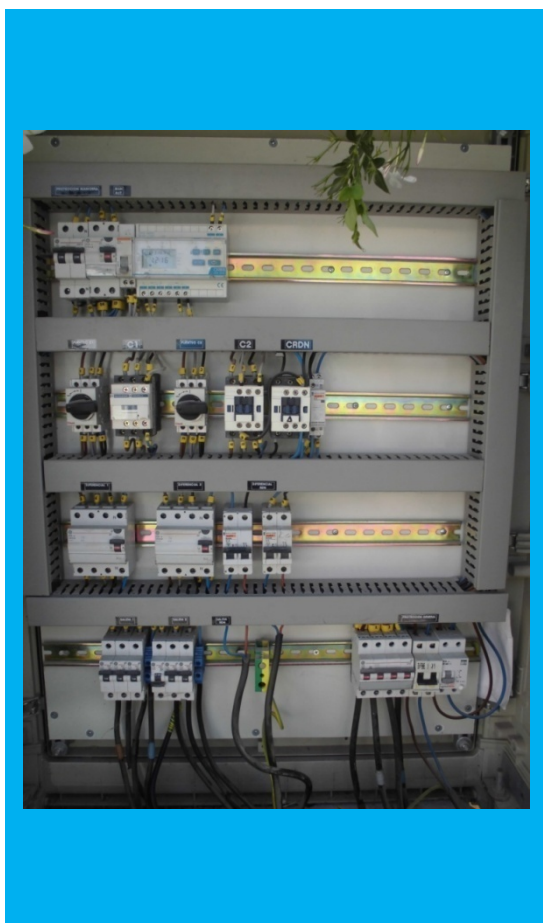
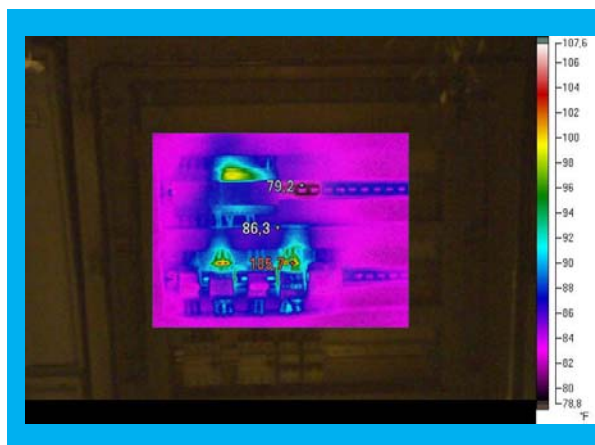
CUADRO C76
DIRECCIÓN Urb RIO TORRES, s/n
FOTOGRAFÍA

En la termografía se aprecian puntos fríos que se corresponden con materiales más reflexivos como el utilizado en reloj de control. Así mismo, se observa que los bornes de entrada de los contactores se encuentran a una temperatura mayor que el resto, con lo que se debe revisar el apriete de los mismos.

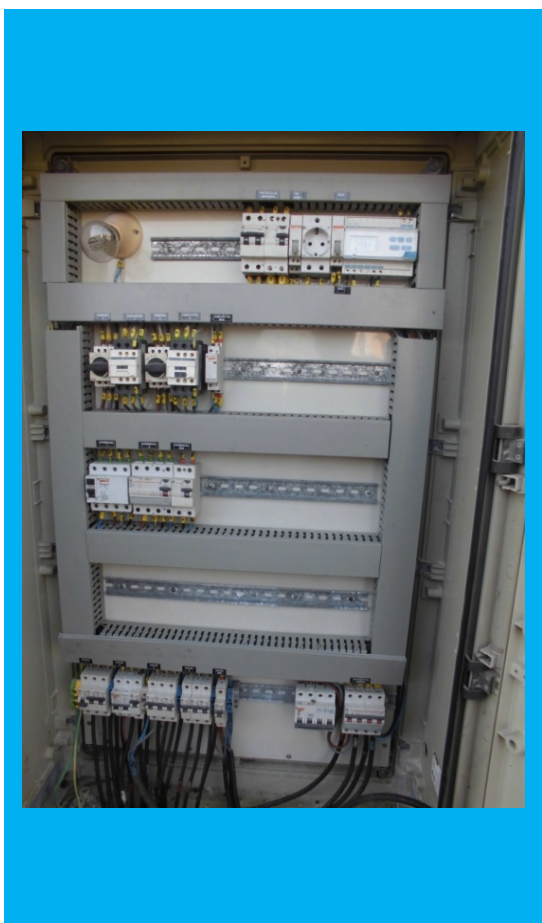
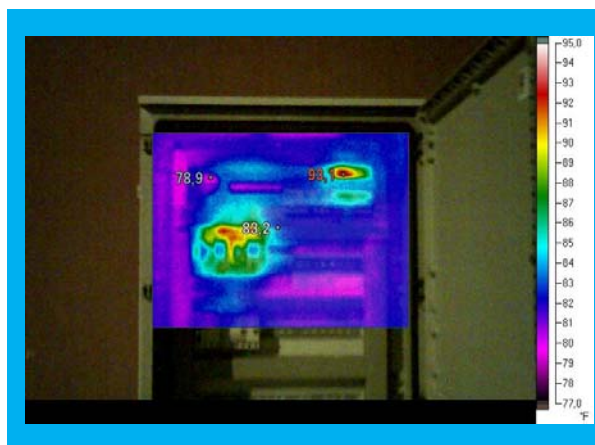
CUADRO C77
DIRECCIÓN C/ PELAYO, 30-1
FOTOGRAFÍA

Los puntos calientes destacables de la termografía son los situados en la zona central y se deben a los contactores de potencia del cuadro. Por lo tanto, se recomienda revisar el apriete de las bornas de entrada a mayor temperatura que las de salida.

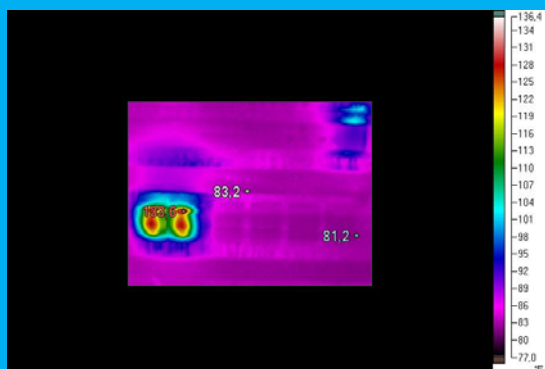
TERMOGRAFÍAS

En la termografía se observa que los puntos calientes se corresponden con los contactores de potencia, que son elementos que transmiten potencia.

Por tanto, se concluye que no hay ningún defecto.

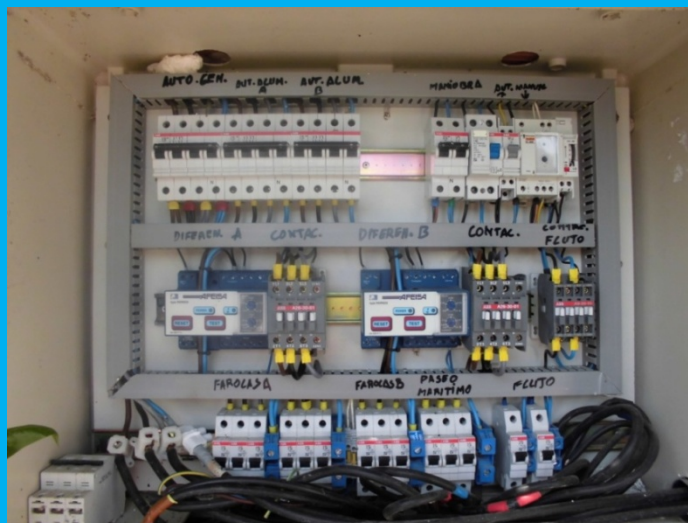
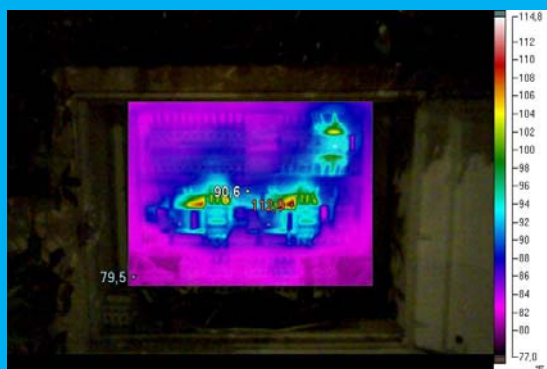
CUADRO C97
DIRECCIÓN Urb TERRAMAR Nº3 BIS B
FOTOGRAFÍA

En la termografía se aprecia que las bornas superiores de los contactores se encuentran a mayor temperatura que las inferiores. Por tanto, se debe revisar el apriete de éstas bornas.

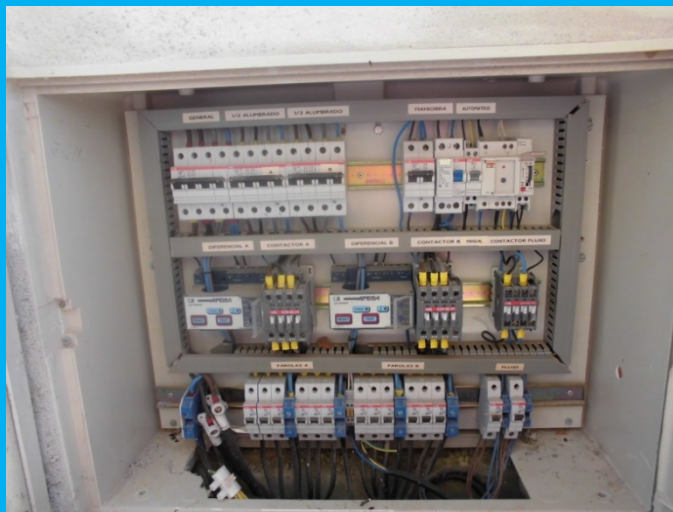
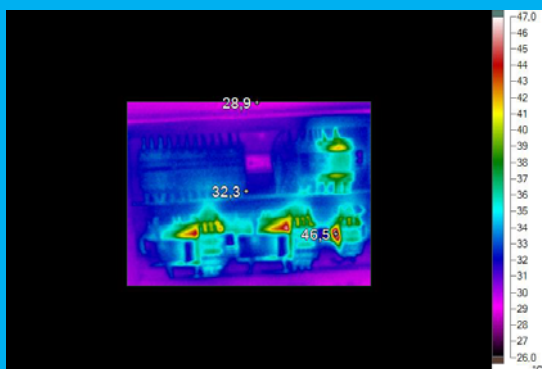
CUADRO C98
DIRECCIÓN Urb TERRAMAR Nº1 BIS B
FOTOGRAFÍA

En la termografía se aprecia que las bornas superiores de los contactores se encuentran a mayor temperatura que las inferiores. Por tanto, se debe revisar el apriete de éstas bornas.

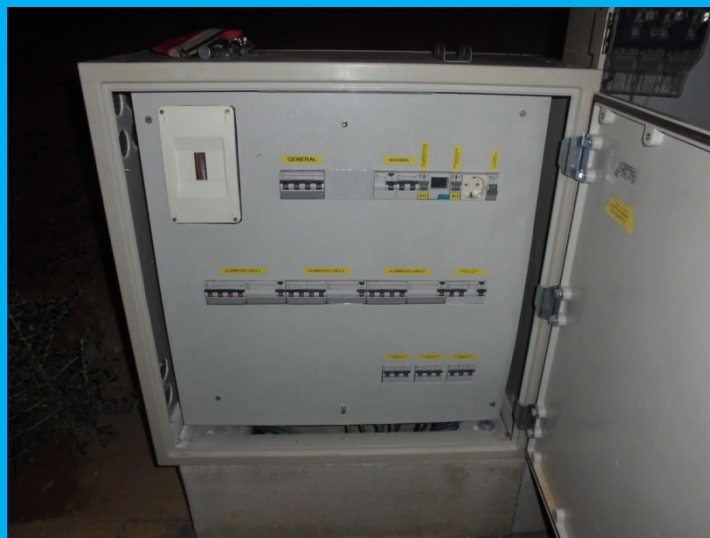
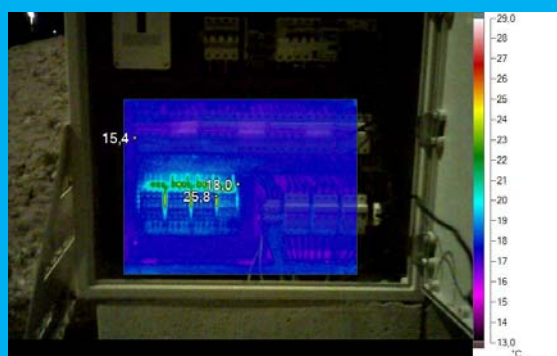
CUADRO C102
DIRECCIÓN PP32 BULEVAR 2 – 26 E2
FOTOGRAFÍA

Las zonas calientes se corresponden con los contactores de potencia, con lo que se concluye que no hay ningún defecto.

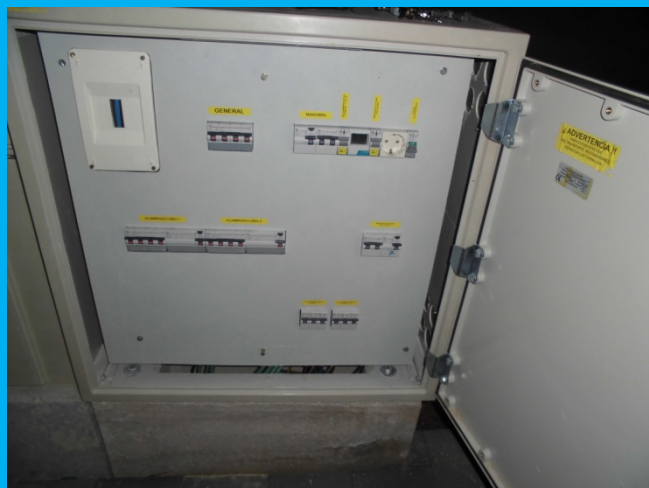
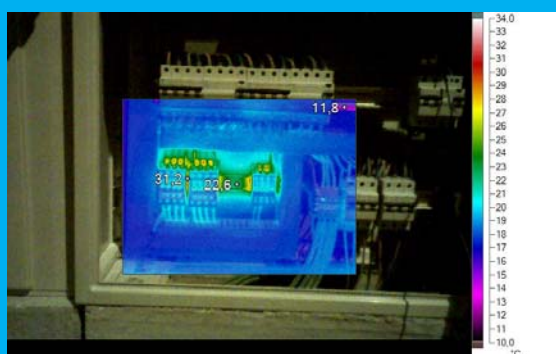
CUADRO C103
DIRECCIÓN PP32 BULEVAR 2 – 4 E1
FOTOGRAFÍA

Las zonas calientes se corresponden con los contactores de potencia, con lo que se concluye que no hay ningún defecto.

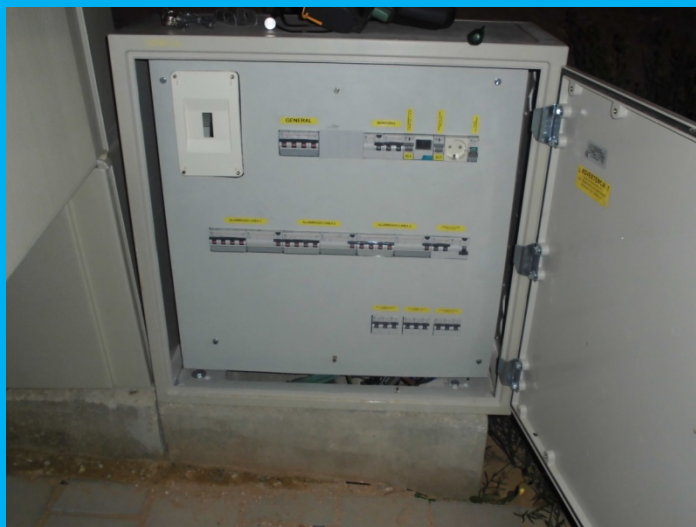
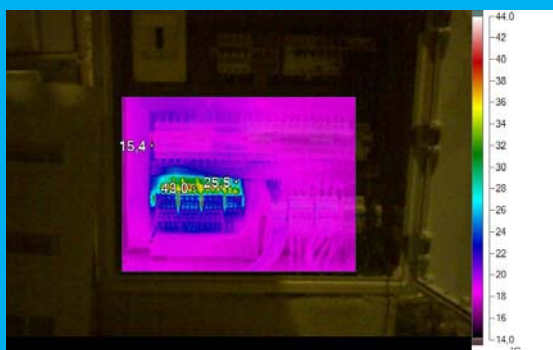
CUADRO C 107
DIRECCIÓN PP28 CALA 2-17 3V
FOTOGRAFÍA

Las zonas calientes se corresponden con los contactores de potencia, con lo que se concluye que no hay ningún defecto.
